木摺り漆喰吊り天井の力学的挙動と  
持続可能な利活用に向けた健全度評価手法の提案

Mechanical Behavior and Soundness Assessment for Sustainable Utilization of  
Suspended Lath and Plaster Ceilings

岡 健太郎

2023 年 12 月

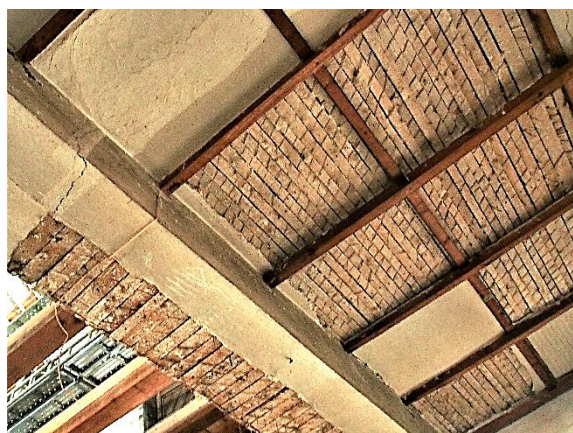
写真 3-1 富岡製糸場西置繭所の木摺り下地

例として、写真 3-1 に富岡製糸場の西置繭所（1872(明治 5)年竣工、現存）の木摺り下地を示す。ここでは繭の保管環境（防火、防カビ、調湿など）の確保を意図し、竣工当時から壁は煉瓦下地、天井は木摺り下地で漆喰仕上げとなっていた。2015～2020 年に実施された保存活用工事にあたって、1 階に竣工当時の木摺り漆喰天井が現存（東置繭所も同仕様であったが天井は撤去済み）していることがわかり、黎明期の木摺り漆喰天井の技術水準がわかるものとして貴重であるため、撤去する方針であったものを存置へ変更した経緯がある[注 4]。当該部の木摺り下地は小幅板一枚当たりの幅が広いことに加え、目透かしがほとんど無く、板下地に近い状態である（写真 3-1a、詳細の寸法は後述）。また 3.2.2 で述べた本邦木摺りの仕様に類似する繊維巻きの小幅板が用いられており、塗籠城郭における軒裏の下地と同様に剥落への配慮が見て取れる一方、十分な目透かしを設ける発想には至っていないことが推察される。実際に漆喰の剥落が懸念されていた様で、天井面の格縁はそれを抑制するために遅くとも 1921(大正 10)年の段階では設置されていたものである[3-9]。その対策をもってしても一部に剥落が認められており、床根太と近接する位置に木摺り下地が取り付けられていることで上階の振動や変形が伝わりやすい納まりになっていたことも要因と考えられる。木製吊り天井下地の時代的変遷については 3.4 で詳述する。

a) 小幅板に繊維が螺旋状に巻かれ、目透かしがほとんどない

1872 (明治 5) 年刊行の洋風建築に関する初期の技術書「西洋建築ひながた」[3-11]では、(E)木摺り下地に関して触れられていたことは先述したが、その上部構造である A～D の 4 部材に関する記述は確認できず、(E)木摺り下地の接合方法は小屋組や上階の根太への直接取り付けを想定したものとみられ、これは同時期竣工である富岡製糸場の東・西置繭所の天井納まり（写真 3-1）とも類似している。1888 (明治 21) 年の「建築学階梯 巻之中」[3-139]では、(D)野縁を介して(E)木摺り下地を取り付ける記述となったのに加えて、上階からの音響伝播抑制を目的に(B)吊木を用いる例を示す記述も現れはじめ、下地部材が徐々に分化した様子を確認できる。A～E までの下地 5 部材全てに関する記述が認められたのは明治 38 (1905) 年の「和洋建築工事仕様設計実例 上」[3-120]であり、各部材の断面寸法含め、この時点で 1960 (昭和 35) 年の JASS11 [3-138]に繋がる基本的な仕様が定まっていたことがわかる。

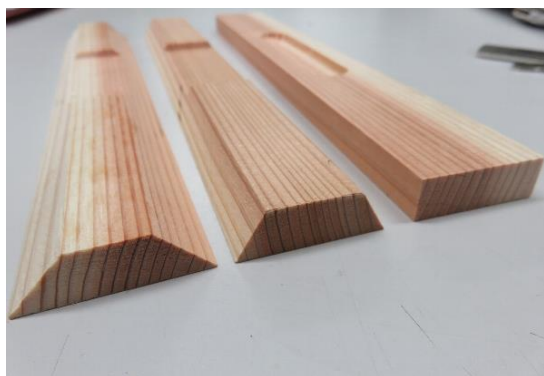
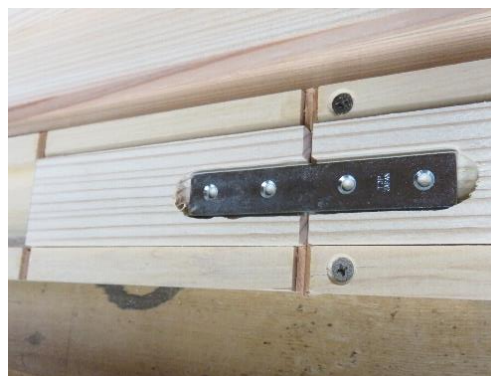
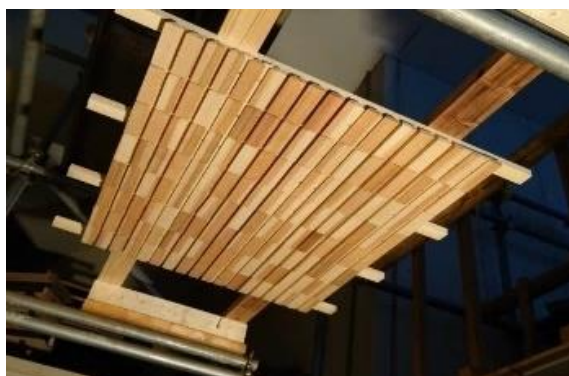
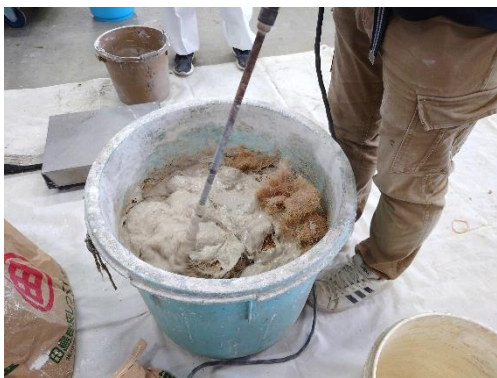
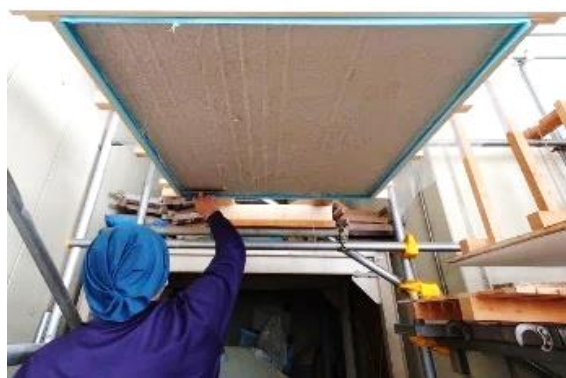
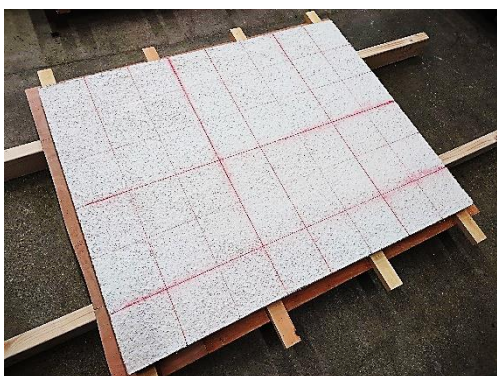
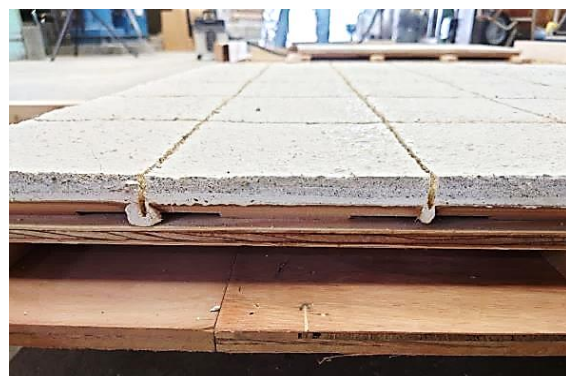
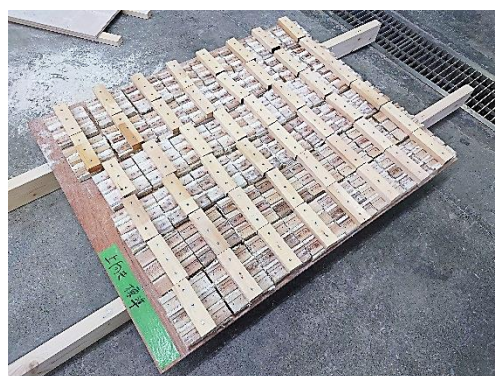
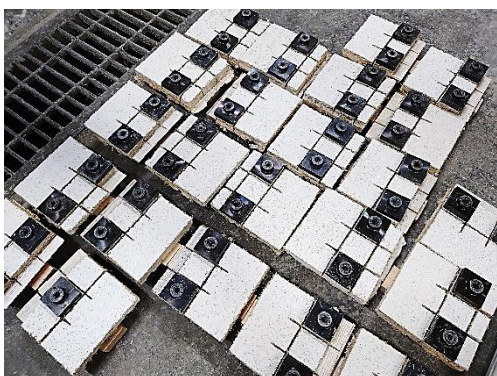
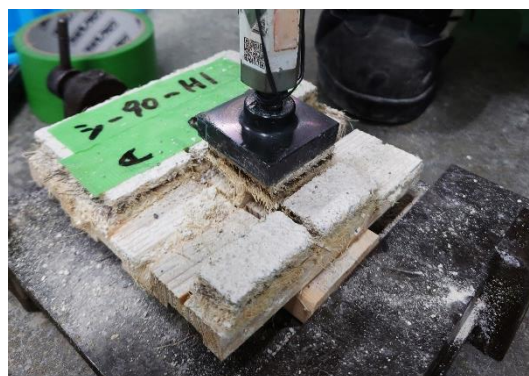
写真 4-2 要素試験体の施工、試験の状況

図 4-11 に要素試験体の作製、試験模式図、写真 4-2 に要素試験体の施工、試験の状況を示す。作業手順は実験 4-2-1, 4-2-2 共に共通である。小幅板は所定の断面形状に加工（写真 4-2a）し、1 本の長さには要素試験体 1 体の寸法と同じ 126mm とした。親下地は、小幅板長さ方向の接続は金物で、幅方向（目透かし幅）の固定は木摺り支持板（野縁模擬材）を用いて全てビス固定とした。金物の留付部位は座ぐり加工を行い、小幅板上面はフラットになるようにした（写真 4-2b）。漆喰硬化後の要素試験体への分割作業にはダイヤモンドカッターを用いた切断を行うが、小幅板にカッターが触れると過熱したり暴れたりするため、小幅板長さ方向の取り合い部はカッターの肉厚程度(3mm)の透き目を設け、小幅板とカッターが干渉したり過度な振動が発生したりしないように配慮した（写真 4-2c）。

表 4-7 に示す目透かし部漆喰の食い込み深さは、目透かし部にリミッター（以下、漆喰当て材）を設けることで管理する。親下地の小幅板は上面側にビス留めされている合板（木摺り支持板）によって固定されており、食い込み深さ D の部分は木摺り支持板が漆喰当て材を兼ねた構成とした。S の部分は、その納まりの目透かし部へ W9×T6mm（目透かし幅×小幅板厚の半分）の角材を漆喰当て材として設け、漆喰が小幅板厚の半分で止まるようにした（写真 4-2c）。

漆喰の練り手順は 4.4.2 と同様とした。漆喰施工は天井の施工環境を想定するため、仮組みした足場へ親下地を吊り下げて上向き作業で実施した（写真 4-2d, f）。漆喰施工、水引き、乾燥までの工程は風通しのよい屋内にて行い、斑直しは下塗りの施工後に水引き状態を見ながら同日中に施工した。施工後 2 週程度は、漆喰硬化のため漆喰仕上面を下向きに吊り下げたままにしておき、要素試験体へ分割作業は地上に下ろして行った。まず表裏を反転させ、分離予定の位置（要素試験体のサイズ）を漆喰に墨出しし、漆喰層をダイヤモンドカッターで切断（写真 4-2g, h）した後、再び表裏を反転させ、木摺り下地板を除去し小幅板を露出させた。速やかに仮設野縁を装着し、要素試験体ごとに小幅板を固定させ、最後に接続金物を取り外し、分離させていった。分離後の要素試験体は所定の環境・期間で保管した（写真 4-2i, j）。

引張強度試験はタイル接着力試験用の 40mm 角フィラーアタッチメントを用いた。図 4-11 に示すように、アタッチメントは目透かしの中心線と合わせて装着することとし、その位置をあらかじめ漆喰表面にけがき、それに沿って木摺り下地表面に達する深さで漆喰層へ 40mm 角の溝切り加工を行い、アタッチメント側にエポキシ系接着剤を塗りつけてから装着した（写真 4-2k）。その際に接着剤がアタッチメントからはみ出し、隣接する試験領域へ越境しないように留意した。接着剤硬化後、デジタルフォースゲージをアタッチメントに接続して面外方向に載荷し、最大荷重と破壊モードを記録した（写真 4-2l）。1 水準ごとの試験回数は 6 回（3 箇所/体×2 体）とした。

a) 所定の断面に加工された小幅板

b) 小幅板長さ方向の連結部

d) 親下地の吊り下げ状態

e) ハンドミキサーによる漆喰練り

f) 天井面を想定した漆喰塗り（下塗り工程）

g) 要素試験体への分離準備（墨出し状態）

h) 親試験体小口からみた漆喰層の切断状態

j) 仮設野縁の取り付け

k) 引張試験アタッチメントの装着

l) 面外引張試験の状況

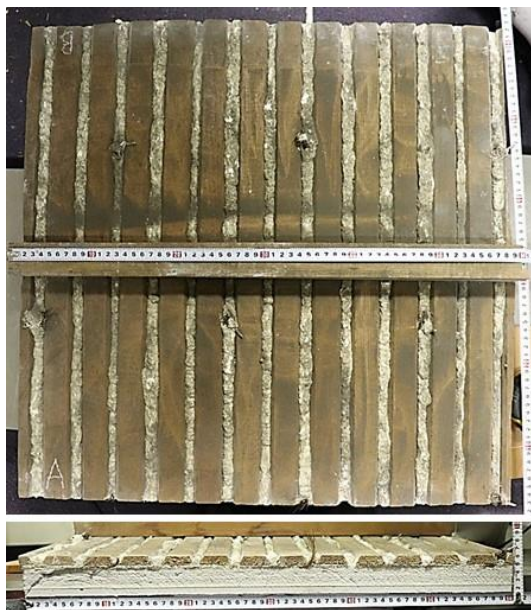
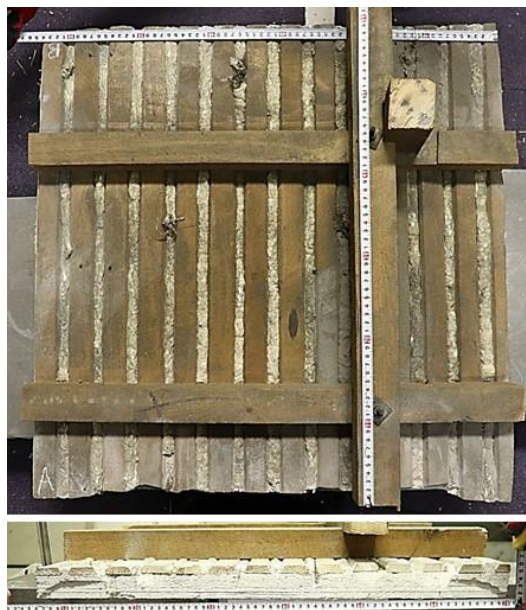
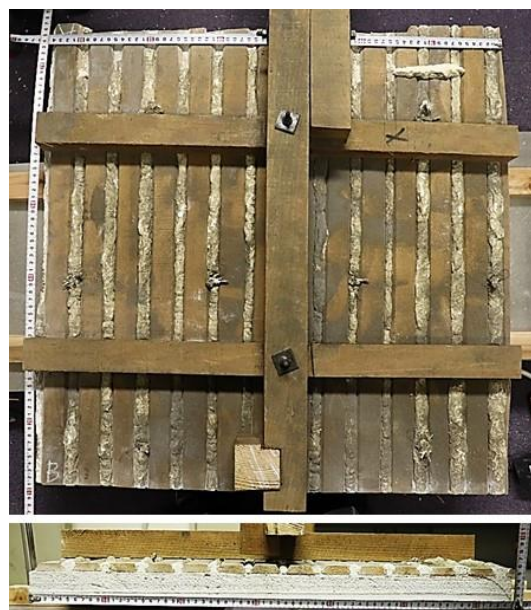
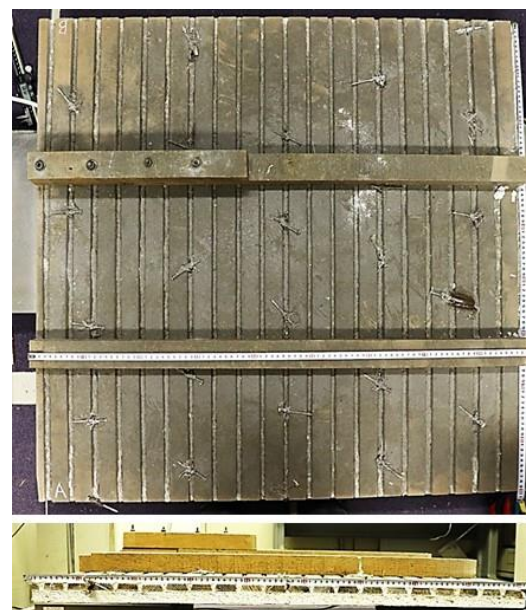
写真 5-1 に各実試験体の天井裏側と断面、表 5-2 に実試験体の実測調査結果（質量と断面寸法）を示す。実試験体は 4 体あり、AMS-1～4 と附番した。全て建築物 N 屋内の異なる 4 カ所において、改修工事の関係で撤去された天井部材の一部を正形状に整形したもので、1930 年代の建物建設時に施工された当初材である。強度試験を行う前の予備調査として、木摺り漆喰部分の破壊を伴わない範囲で天井部材の詳細仕様を確認した。実試験体の切り取り位置の関係上、木摺り漆喰部材に付帯する部材が異なっており、AMS-2,3 からは、(B)吊木と(C)野縁受けの部材寸法だけでなく、B-C 接合部、C-D 接合部を分解することで仕口・金物寸法などの情報が得られた。詳細な納まりは図 5-1 および図 5-2 に示す。

AMS-1～3 は、漆喰仕上面のさらに下層側に 9.5mm 厚の石膏ボードが貼られていた。これは漆喰層の剥落防止のための後補材で、当該ボードはボードビス（コーススレッド ラップ SUS 製 M3.8 L45）を用いて、(E)木摺り下地へ効かせる形で固定されていた。天井の仕上面は全て塗装仕上げとなっており、AMS-1～3 は石膏ボード、AMS-4 は漆喰上塗りの上層に塗られていた。漆喰層を貫通するひび割れは視認できる範囲で 4 体共に認められず、塗装面の劣化と思われる微細なひび割れが AMS-4 にのみ確認された。

a) AMS-1

付帯部材：野縁1本、  
小幅板12本（全断面残存部）

b) AMS-2

付帯部材：吊木下端部1本、  
野縁受け1本、  
野縁2本、  
小幅板12本（全断面残存部）

c) AMS-3

付帯部材：吊木下端仕口部（全断面残存部無し）、  
野縁受け1本（継手あり）、  
野縁2本、  
小幅板13本（全断面残存部）

d) AMS-4

付帯部材：野縁2本（うち1本継手あり）、  
小幅板20本（全断面残存部）

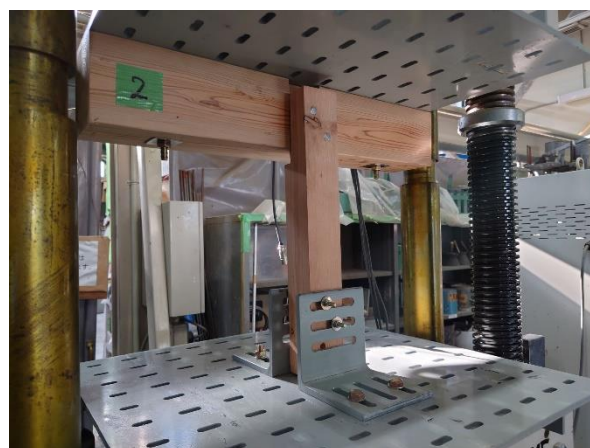
写真 5-2 治具・試験の様子 (実験 5-1)

強度試験にはアムスラー型万能試験機（最大出力 500kN で 20kN レンジを使用）を用い、上下のクロスベッドに本試験用の設置治具（詳細は技術展開資料を参照されたし）を取り付け、そこへ試験体をボルト固定し、万能試験機に内蔵されたロードセルおよび試験体へ装着した変位計（CDP-25）の出力をデータロガー（TDS-530）へ接続した。変位計の設置位置は図 5-4 で示すとおりであり、載荷速度 1～2mm/min で引張力を 1 軸ごとに静的載荷して荷重、変位、破壊性状を記録した。試験機のラムストロークは鉛直方向 1 軸であるため、加力方向に応じて試験体の向きを変えた。変位計は固定側部材にも設置し、載荷初期の変位を別途測定し、載荷側部材の変位から差し引くことで接合部自体の変位を評価することとした。なお、C-D-Z 試験体は 1 体目と 2 体目以降で(D)野縁の本数が異なっており、これは 1 体目において(C)野縁受けの折損などの破壊性状も想定したため(D)野縁 2 本仕様（接合部 2 カ所）として加力したが、顕著な破壊が認められないまま治具の荷重上限（12kN）に達したため中断し、以降は(D)野縁 1 本仕様（接合部 1 カ所）としたためである。

b) 治具に試験体を装着した状態 (A-B-Z-2)

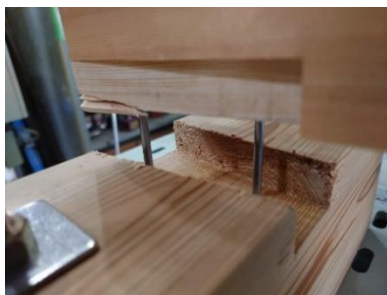
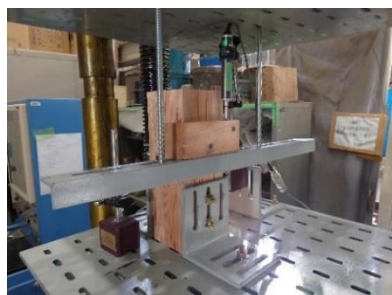
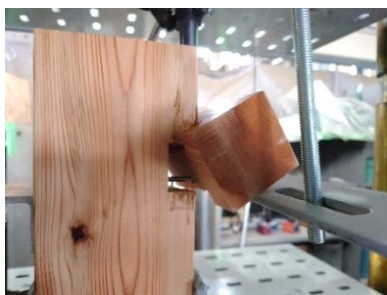
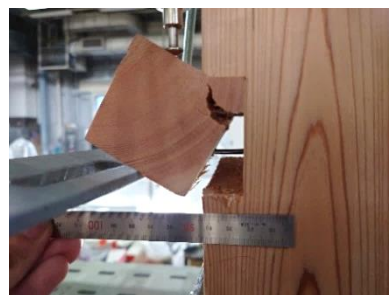
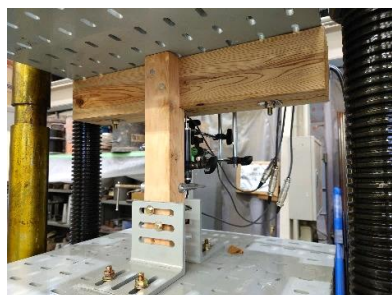
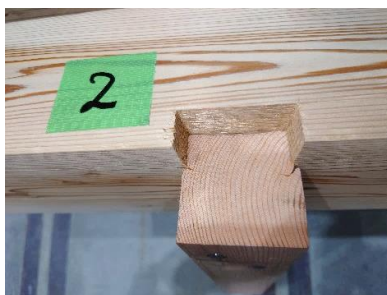
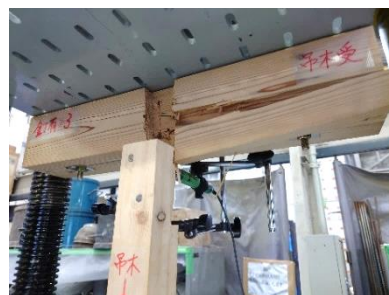
写真 5-3 A-B シリーズの各試験体の試験状況 (実験 5-1)

表 5-7 に A-B シリーズの試験結果一覧、図 5-5 に A-B シリーズの荷重変位曲線、写真 5-3 に A-B シリーズの各試験体の試験状況を示す。以下に、載荷方向ごとの試験体の破壊性状を示す。

ii) 釘の引抜け状態  
a) A-B-X

ii) 釘の引抜けと吊木の回転  
b) A-B-Y

iii) 釘の引抜けと吊木の割れ

ii) 吊木側の支圧変形による  
下方への滑り  
c) A-B-Z

iii) 吊木受けの割裂破壊  
(3体目のみ)

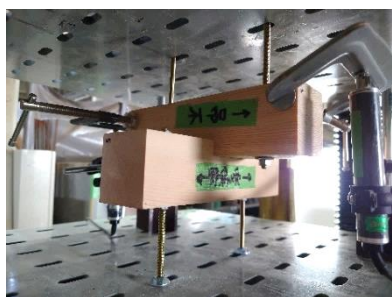
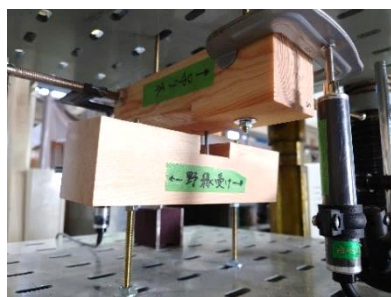
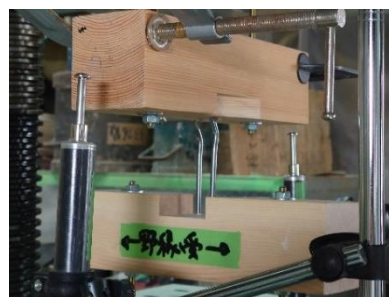
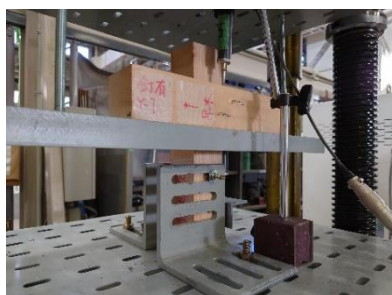
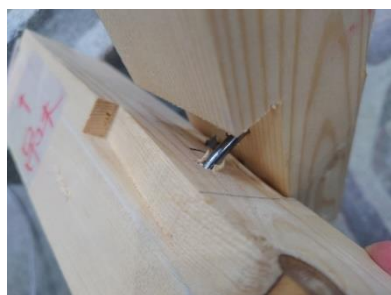
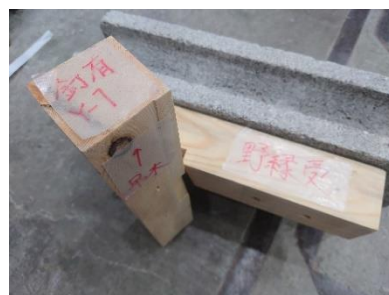
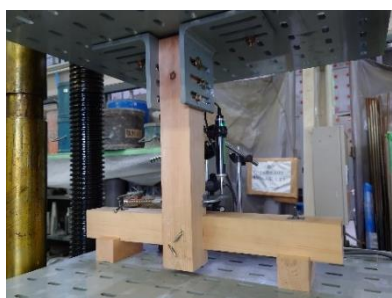
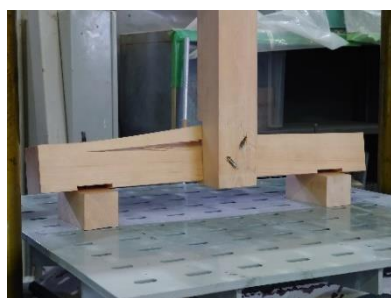
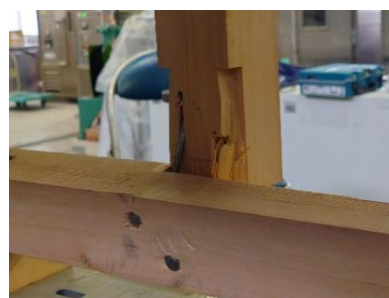
写真 5-4 B-C シリーズの各試験体の試験状況 (実験 5-1)

表 5-8 に B-C シリーズの試験結果一覧、図 5-6 に B-C シリーズの荷重変位曲線、写真 5-4 に B-C シリーズの各試験体の試験状況を示す。以下に、載荷方向ごとの試験体の破壊性状を示す。

ii) 釘の引抜け破壊  
a) B-C-X

iii) 釘の引抜け後

ii) 釘の引抜け破壊  
b) B-C-Y

iii) 吊木の回転

ii) 野縁受けの回転と割れ  
c) B-C-Z

iii) 吊木ホゾの破壊状態

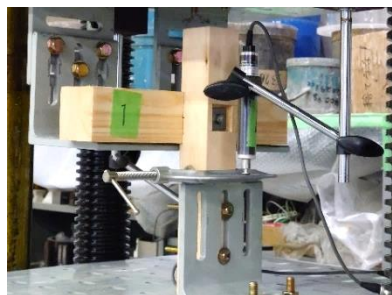
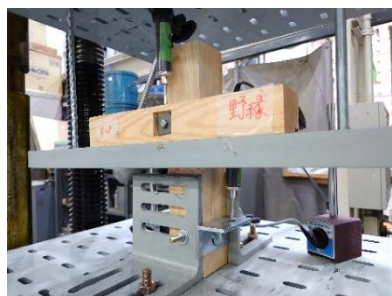
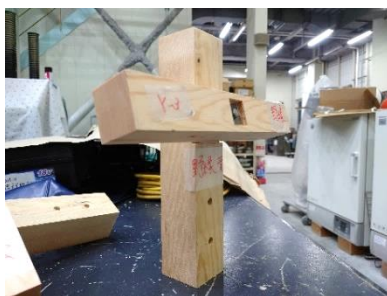
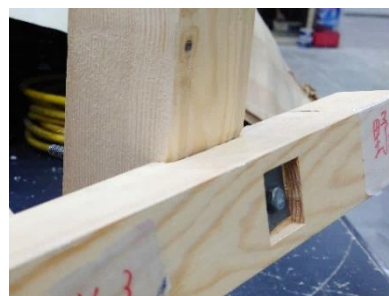
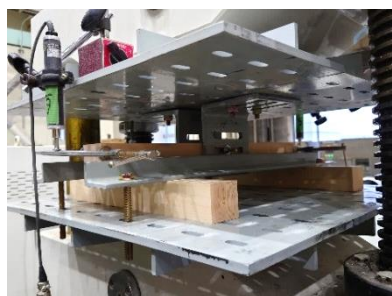
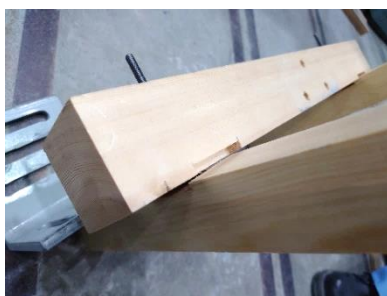
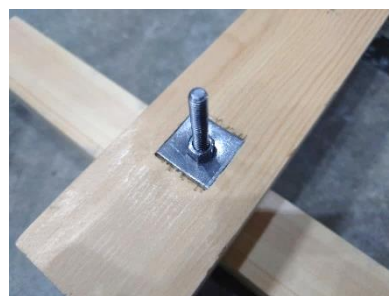
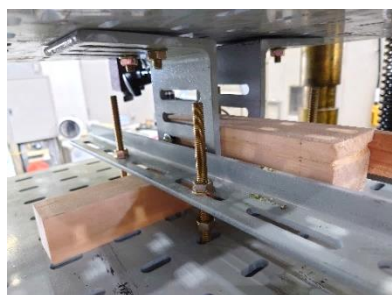
表 5-9 に C-D シリーズの試験結果一覧、図 5-7 に C-D シリーズの荷重変位曲線、写真 5-5 に C-D シリーズの各試験体の試験状況を示す。以下に、載荷方向ごとの試験体の破壊性状を示す。

ii) 野縁の回転

b) C-D-Y

iii) 相欠き部のめり込み

ii) 野縁受けの浮き

c) C-D-Z-1(接合部2カ所仕様)

iii) 角ワッシャの歪み、野縁受けへのめり込み

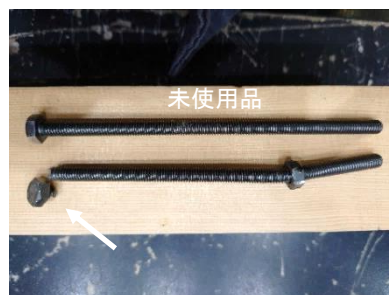
d) C-D-Z-2,3(接合部1カ所仕様)

iii) ボルト破断の状態  
(野縁側のワッシャ付近)

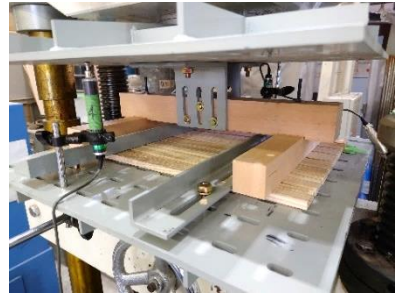
ii) 試験体組み立て状態

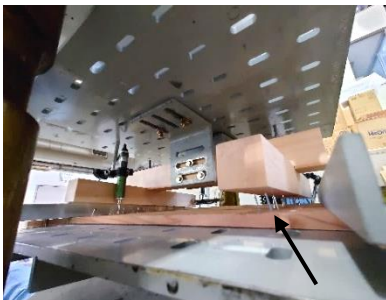
iii) 試験体据え付け状態

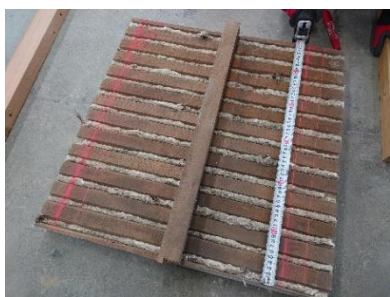
a) 野縁位置、漆喰状態を確認し、試験対象部分を策定

第4章・4.6.1 では目透かし部分における漆喰の食い込み深さを定義しており、木摺り板厚を基準に板厚同等を D (Deep)、その半分を S (Shallow) とした。今回対象の2体の食い込み深さは、要素試験体のように試験を前提としたものではないのではばつきはあるものの、概ね D 相当は確保されていた。ただし(D)野縁がある部分はその裏側の漆喰の食い込み状態が不明であるため、引張試験は(D)野縁を避けた領域で実施することとし、漆喰面に(D)野縁の位置を事前にトレースした。漆喰上層の旧塗装部分も引張試験時に界面剥離を起こす可能性があったため、グラインダーで研削して漆喰の上塗り以下を露出させた。

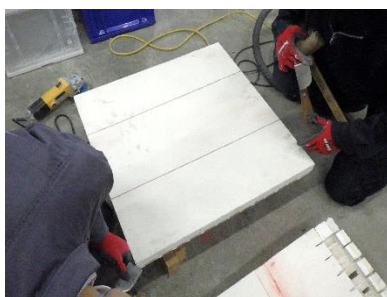
b) ボード厚み分の深さにスリットを入れ、ボードを分割する

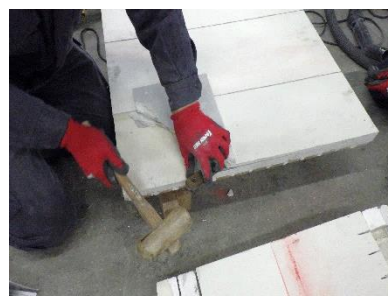
c) 漆喰・ボード界面に皮スキを差し込んでこじって剥がす

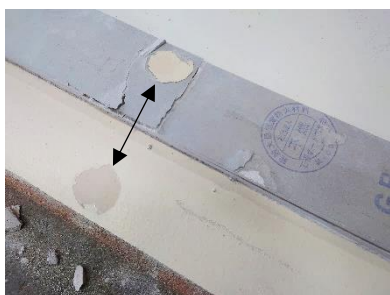
d) ボードの接着剤塗布部の状態 旧塗装の界面で剥離

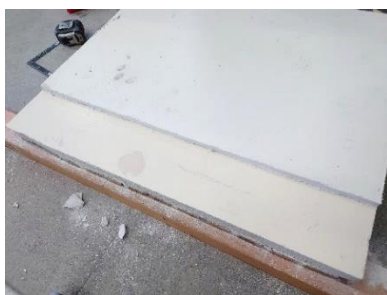
e) ボード除去状況 接着剤塗布部以外の塗膜は健全状態を維持

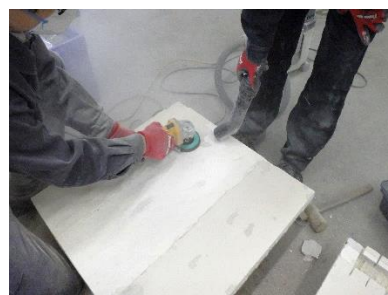
f) アタッチメント装着予定部分の旧塗装膜を研削し、上塗り下を露出させる

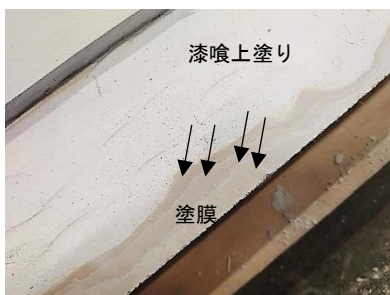
g) 旧塗装部研削状況 拡大 塗膜は4層程度確認

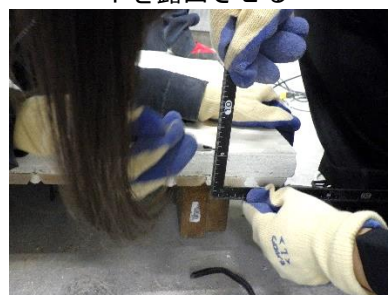
i) 目透かしの芯の位置を漆喰表面へ墨付け

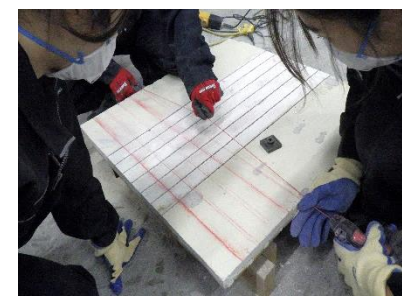
j) 目透かしの芯と合致するようにアタッチメント装着位置を墨付け

漆喰層は碁盤目状にカットしてアタッチメントをエポキシ系接着剤で装着するが、接着剤のはみ出しによって隣接するアタッチメントに悪影響を及ぼす可能性があったため、千鳥状に装着して2サイクルに分けて試験を実施した。

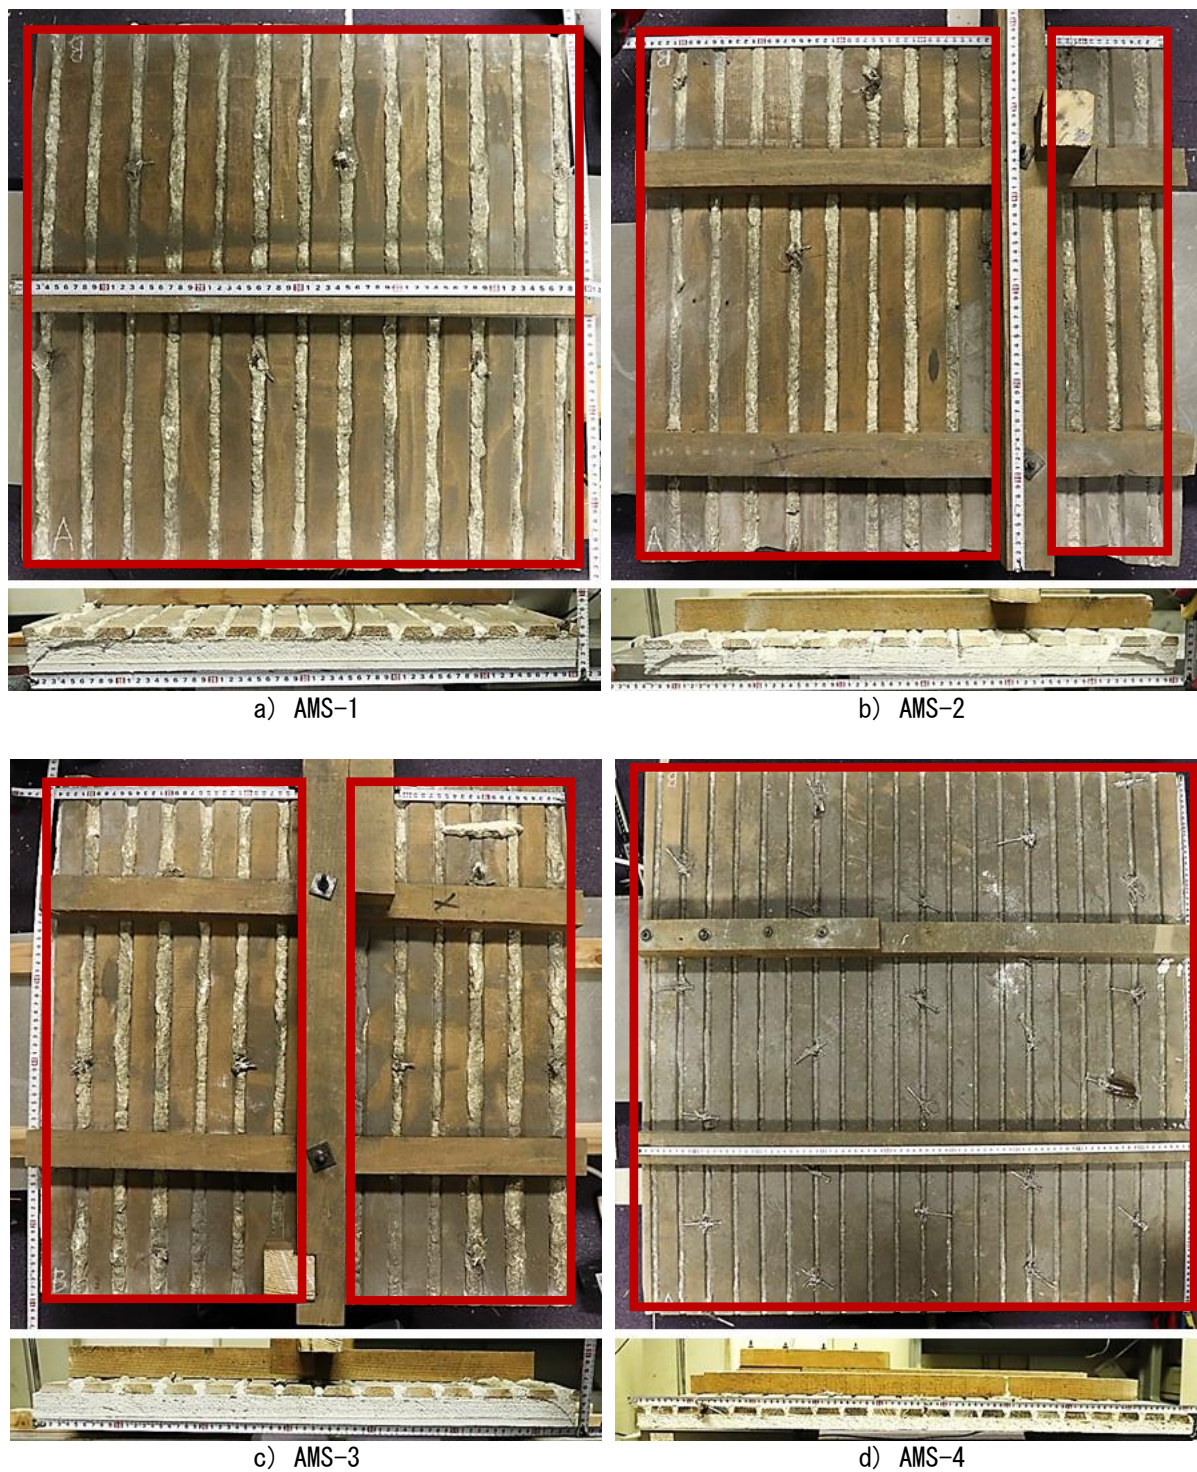
写真 6-1 画像解析に用いた試験体（評価対象：赤枠内）

写真 6-1 に画像解析に用いた試験体を示す。対象の試験体は第 5 章で示した実試験体 AMS-1～4 であり、強度試験前の実測調査（5.2.2）でスケールと共に撮影した画像を用い、実際の天井部材と仮定して赤枠で囲んだ領域を評価した。写真 6-1 に示すように天井裏側（木摺り下地が見える位置）直上からの撮影画像を用いて評価するが、基本的に撮影画像は中心投影となり画角の外周部は倒れ込みが発生して解析精度が落ちるため、フトコロ寸法の許す限り下地面から離れた高さでカメラを構えるか、距離を取れない場合は評価領域が画角中心部に近く位置するようにして撮影した。いずれの場合も対象領域をトリミングするが、1Mpixel 程度の解像度を有していれば問題なく解析ができた。なお、本試験の撮影では下地面から約 1500mm の位置にカメラを据えた。

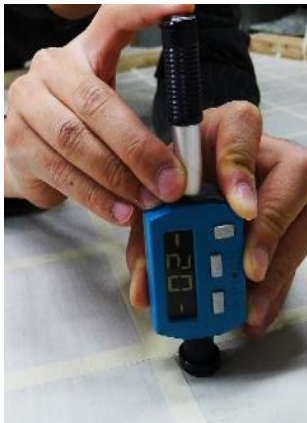
表 6-2 エコーチップ式硬さ試験機の仕様

試験機名	PROCEQ S.A. Equotip Bambino 2 Type D （インパクトデバイス・表示部分一体型）

試験機寸法	L148×W44×T20mm	
試験機質量	142g	
打撃エネルギー	11.5Nmm	
インパクトボディ質量	5.5g	
テストチップ径	φ3mm	
打撃方向による補正	自動認識・補正

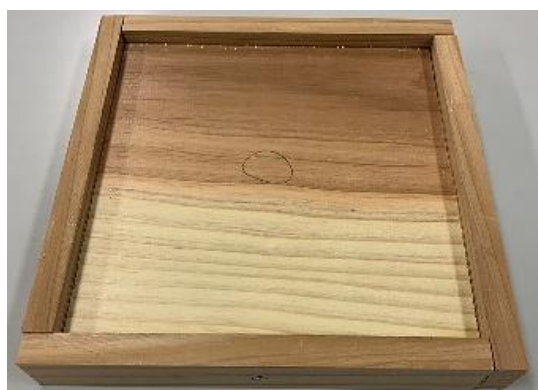
a) 塗下地（素地）

表 6-3 に使用材料と調合、表 6-4 に要因と水準（実験 6-2-1）、写真 6-2 に打撃試験体の状態を示す。漆喰の使用材料と調合は第 4 章・実験 4-1 の下塗りと共通仕様で、木摺り下地と漆喰の剥離・浮きの状態を意図的に制御して潜在脆弱部と見立てたうえで、HLD 値との関連性を評価した。打撃試験体(付着)は潜在脆弱部の有無に HLD 変動の要因を特化させるため、目透かしを省略した 200mm 角の板下地 6 体とし、4 体は素地のまま、残り 2 体には付着抑制条件として第 4 章・実験 4-2-2 と同仕様のフッ素樹脂テープを下地全面に貼り付けた。

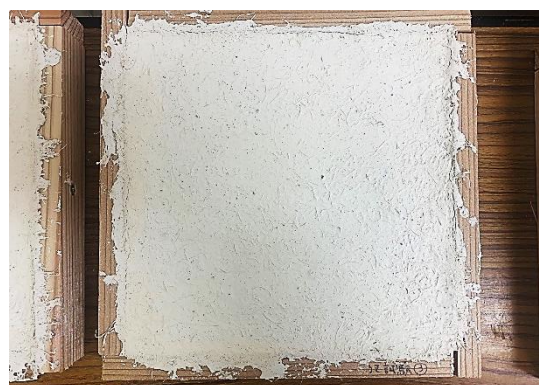
b) 漆喰施工後（側枠残存状態）

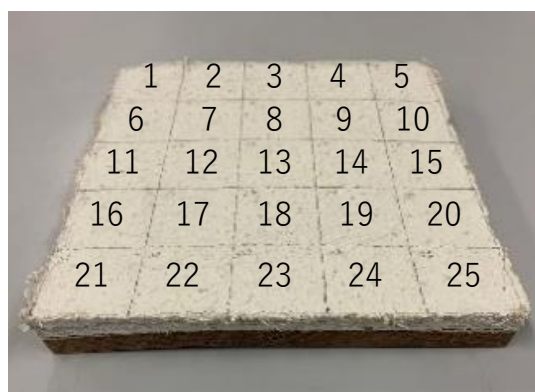
c) 側枠除去後、  
測定部附番・墨付け状態

表 6-4 に実験 6-2-1 の要因と水準を示す。先述のとおり HLD 値を面的な分布で評価するため、写真 6-2 c) に示すように硬化後の打撃試験体(付着)を  $5 \times 5$  マス ( $40 \times 40\text{mm}$ /マス) に区分して墨付けを行い、打撃は各マスの中央部に近い場所で行うこととした。打撃回数は 10 回とし、漆喰仕上面を上向きにした状態でエコーチップを鉛直下向きに手で支持しながら同一の場所で打撃を繰り返した。今回用いた装置は打撃 1 回ごとに算定値が出力されるため、打撃ごとに記録を取って  $L_s$  と  $L_c$  を求めた。

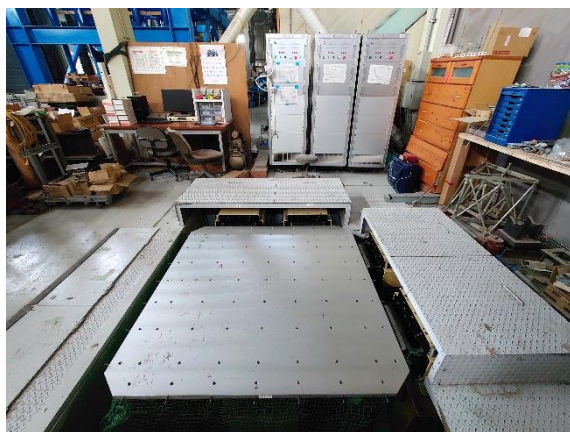
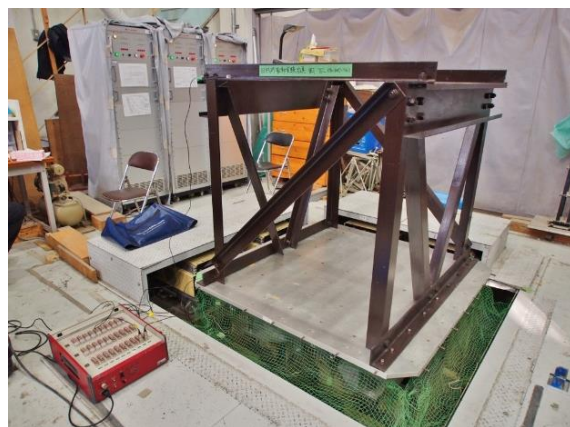
写真 8-1 3 次元振動装置

写真 8-1 に 3 次元振動装置を示す。本試験は工学院大学に設置されている装置を使用した。3 次元振動台は一辺 1500mm の正方形ステージを持ち、最大出力は 980gal（3 軸同時出力可）、最大変位は原点  $\pm 150\text{mm}$ （3 軸）、最大積載量は 500kg である。振動架台は鋼材製の一辺約 1200mm の立方体形状で、接合部は全て F10T 高力ボルトで締結しており、十分な剛体であることを前提として試験実施できるように設計した。

a) 振動装置全景

b) 振動架台設置状態

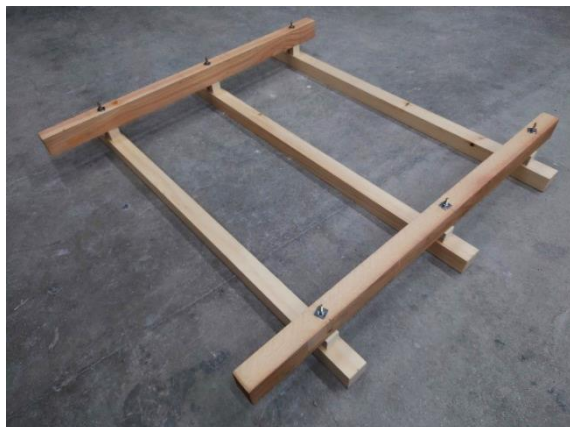
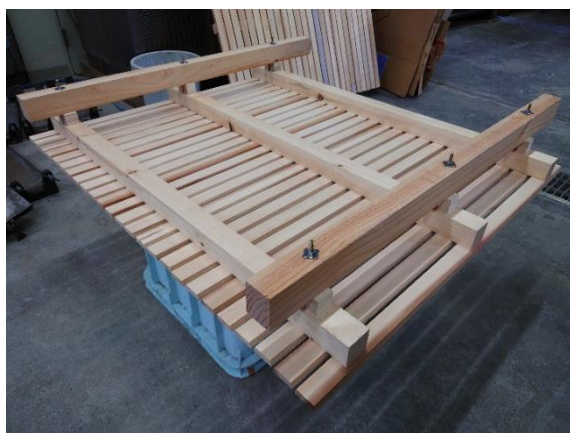
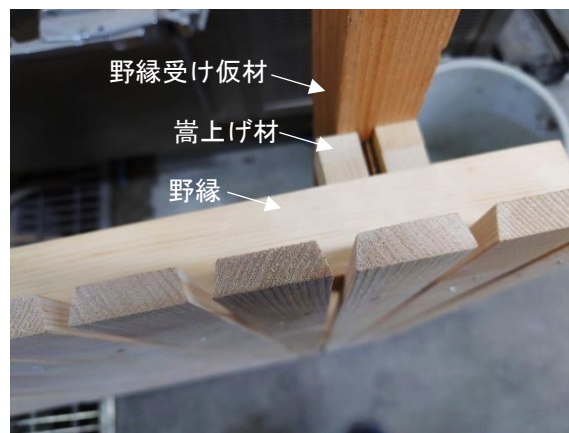
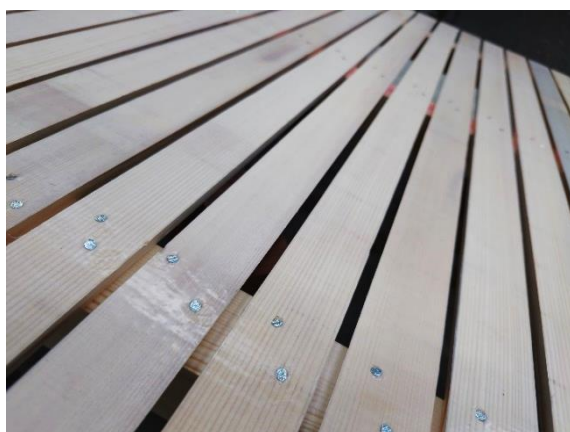
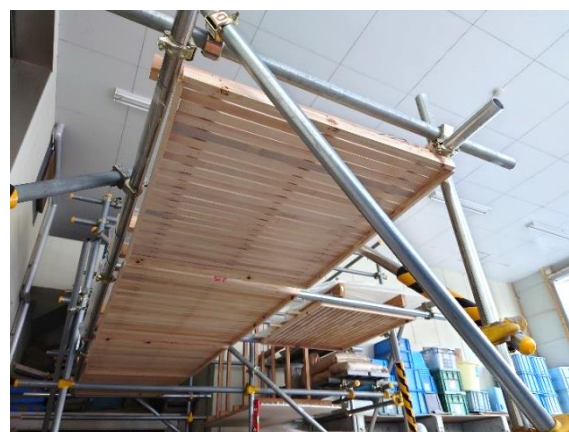
写真 8-2 木摺り下地組み立ての様子

写真 8-2 に木摺り下地組み立ての様子を示す。まず野縁受けと野縁を井形に仮組し、足場への吊り下げに問題が無いか単管足場へ仮設置して据わりを確認する。野縁受けを単管へ引っかけて支持する形態であるため、木摺り下地と野縁受けの間に単管径（ $\phi 48.6$ ）+ $\alpha$ のクリアランスが必要となるが、野縁は 45 角なので干渉する。そのため一時的に野縁受け仮材を野縁に対して 30mm 程度嵩上げて装着し、足場から降ろした後に本来の野縁受けへ交換することとした。足場への設置状態の確認後、一度地上へ卸して野縁底面（木摺り下地を設ける方）を上方へ向け、小幅板を所定の目透かし幅で釘打ちした。小幅板は野縁長さ方向に対して中心部分をまず 1 本固定し、それを基準に両翼へ向かって目透かし幅と同じ厚みのスペーサーを挟みながら打ち進めていった。付着抑制条件ではあらかじめフッ素樹脂テープを貼った小幅板を用いた。組み上がった下地を足場へぐらつき無く固定し、下地条件・施工条件・塗り厚などを明記したカンパンを 1 体ごとに設置し、試験の意図が明確に職人へ伝わるようにした。

a) 野縁受け・野縁の仮組み

c) 組みあがった下地部分（野縁受けは仮材、こののち外周に側枠を設置）

d) 木摺り下地のテーパーと嵩上げされた状態の野縁受け

e) フッ素樹脂テープを貼り付けた木摺り下地

f) 足場への下地の本設置状態

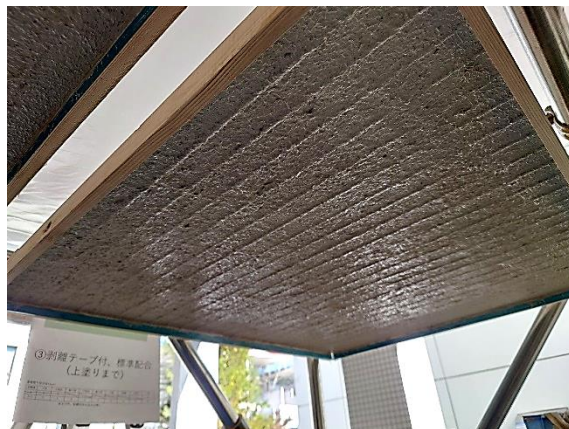
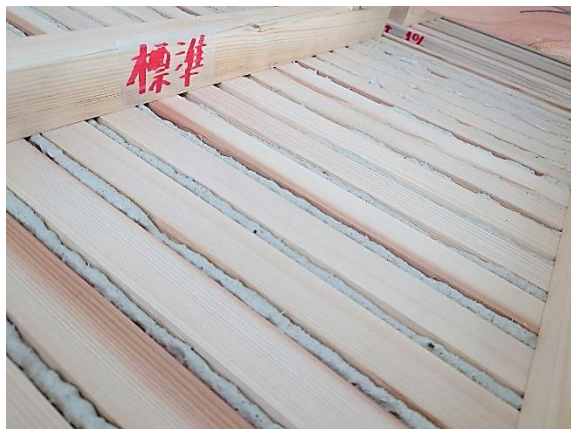
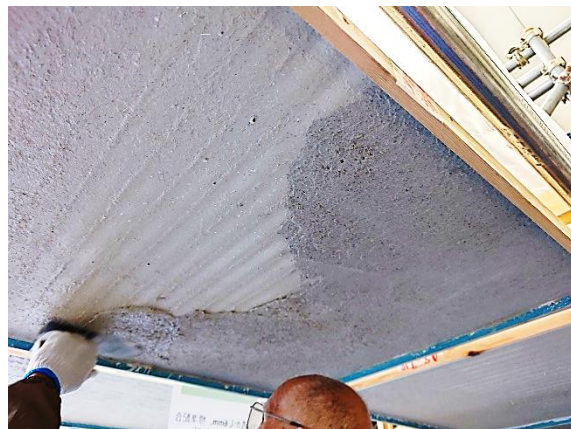
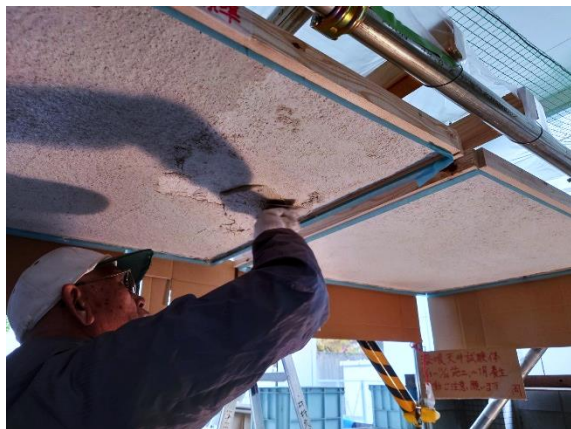
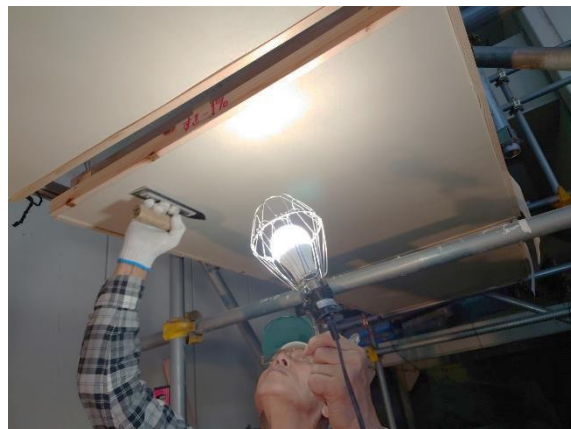
写真 8-3 漆喰施工の様子

写真 8-3 に漆喰施工の様子を示す。塗り総数は 8 回とし、水引き状態を見ながら 2 層/日（午前・午後でそれぞれ 1 層）で施工を進め、各作業日の間はそれぞれ 5 日空け、下塗り～上塗りまでの実働日数は 4 日間、工期は約 2 週間となった。施工完了以降の養生期間は 7 週間設け、その間の試験体の移動は無く、施工環境のまま養生し、その間は剥落のリスクを考慮して落下防止のネットを設けた。

b) 下塗り施工後の目透かしに沿った漆喰の垂れ  
(不具合ではない)

c) 漆喰食い込み状態 (AMS-4 と同水準の食い込み状態と判断した)

d) 下塗り水引き後の大斑直しの施工 (下塗りの不陸を埋めるように施工)

e) 鹿子摺の施工 (不陸調整)

f) 上塗りの施工 (平滑度確認中)

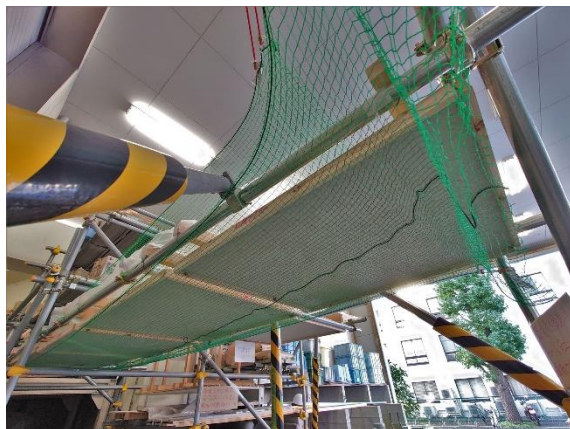
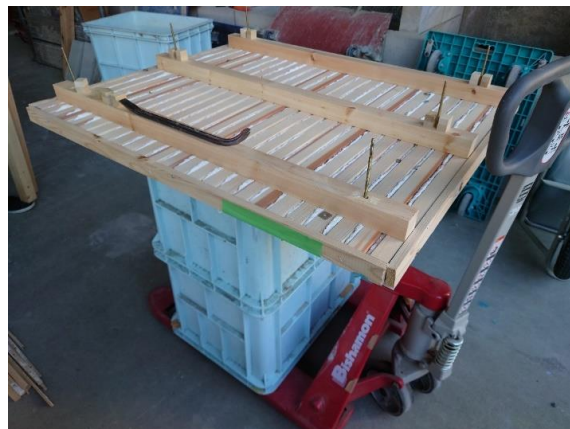
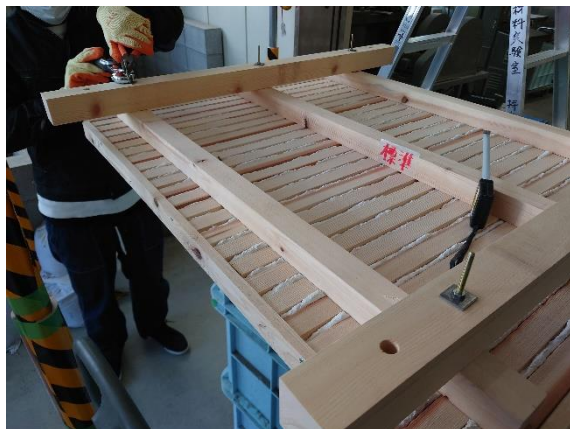
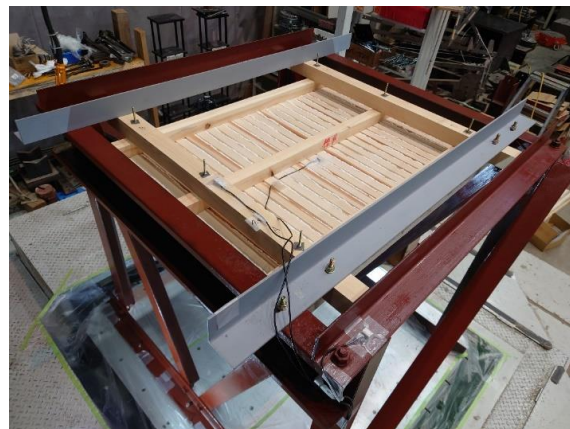
写真 8-4 振動試験の準備状況（模擬振動試験体）

写真 8-4 に振動試験の準備状況（模擬振動試験体）を示す。養生期間終了後、ハンドフォークによって試験体 4 体全てを地上に下ろし、野縁受け仮材を本仕様の野縁受けに交換した後、過度な振動に留意しながら振動装置施設へ搬入した。試験時まで漆喰仕上面を下に向けて保管をするが、プラスチック段ボールと合板をあてがって仕上面を保護した。試験体への外力伝達経路を実際の天井と近いものにするため、吊木より上部に位置する材は横向きの L6-75×75 アングルで置換し、吊木の接合部となる位置で野縁受けと直交方向に締結し、アングルを振動架台の上部フレームに担がせる形態を採った。

a) 試験体の養生状態（落下防止ネット設置）

b) ハンドフォークを用いて足場から取り外し、野縁受け仮材撤去状態

c) 野縁受け本材に交換後

f) 試験体設置後の状態

振動架台はあらかじめステージに据え付けておき、試験体を地上に置いた状態で吊りアングルを野縁受けと M10 ボルト・ナットで締結し、クレーンで架台まで運搬し上部フレームと試験体との四周のクリアランスが均等になる位置で下ろし、アングルと架台を M10 ボルト・ナットで締結した。

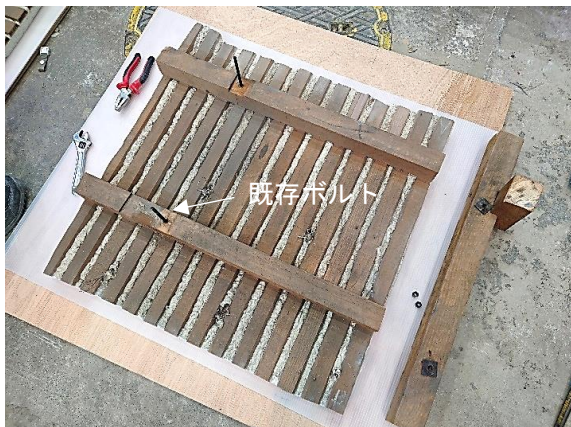
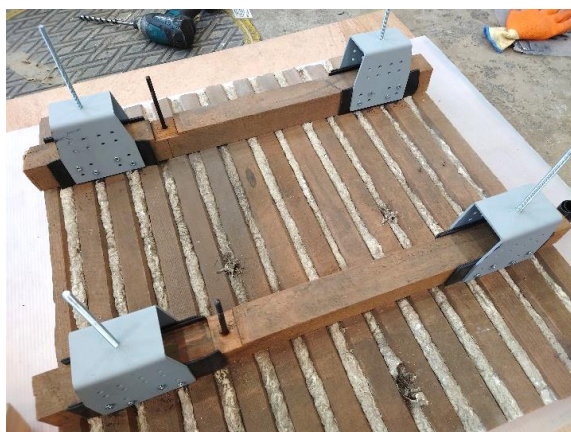
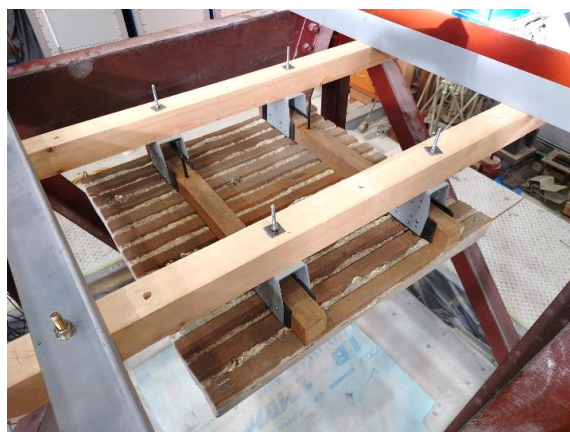
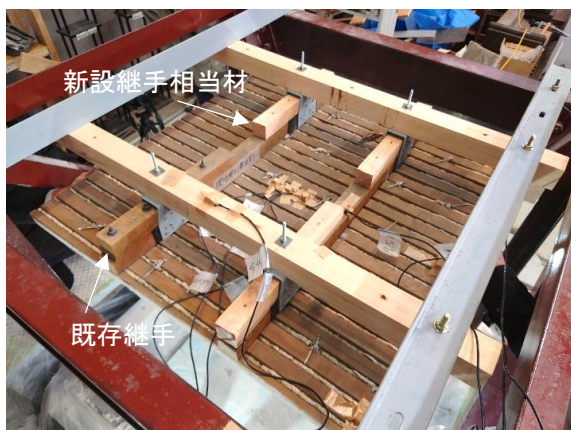
写真 8-5 振動試験の準備状況 (実試験体)

写真 8-5 に振動試験の準備状況（実試験体）を示す。振動架台への設置方法は新規試験体と可能な限り条件を揃えるため、既存の野縁に対して専用の金物を用いて野縁受けを新設することとした。金物・野縁受けの装着に際し、AMS-2 の中央部には既設の野縁受けが付帯していたためそれを撤去・保管し、AMS-4 に付帯する野縁の継手は、当該部分をまたぐ形でコの字金物を装着した。野縁受けへの吊りアングル設置以降の作業は模擬振動試験体と同様の手順で行った。

a) 既存野縁受けの取り外し (AMS-2) (既存ボルト頭が野縁裏側にあり撤去不可のため存置)

c) 野縁～野縁受け接合部は4箇所/1体

d) 野縁受けとの接合状態 (AMS-2)

e) 野縁受けとの接合状態 (AMS-4) (継手材が付帯するため、金物はそれを跨ぐように取り付け、継手材が無い3カ所にも相当材を新設)

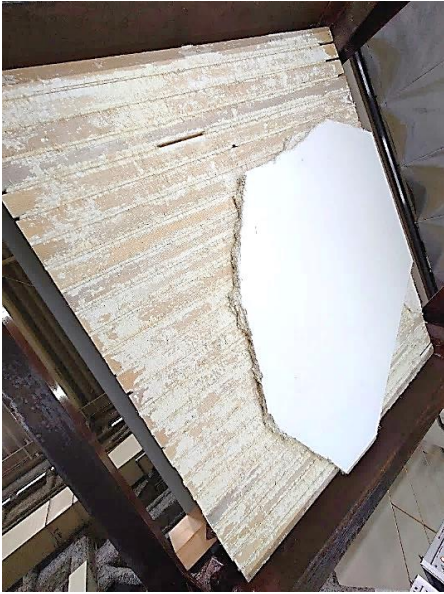
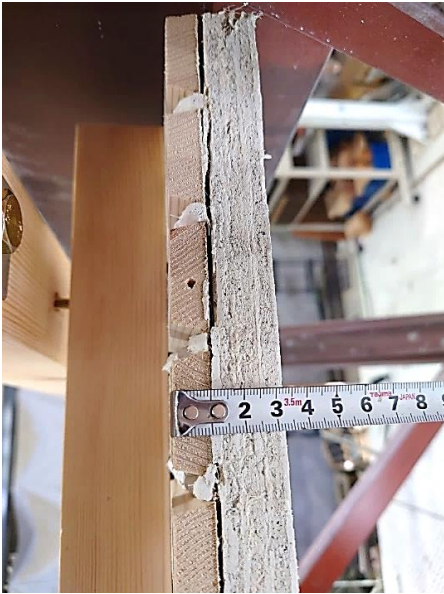
c) 出隅4箇所から剥落、内側へ進展  
(順序13: ナット緩め, 980gal, 9.7Hz, 3回目)

b) 木摺り漆喰界面浮きの進展  
(順序12: ナット緩め, 980gal, 9.7Hz, 2回目)

表 8-8 に振動試験結果一覧、図 8-4 に共振周波数確認時の応答加速度履歴、写真 8-6 に試験体の破壊性状、図 8-5 に剥落が発生した加振時の応答加速度履歴を示す。ナット締結状態で建築物 N の天井の共振周波数 9.5Hz・980gal まで入力したところ、小幅板天端の Z 軸応答加速度 (ch-5) は最大で 1600gal 程度となったが損傷は確認されなかった。試験体自体の共振振動数を測定したところ、最も増幅が大きかったのは 9.7Hz (図 8-4) であり、建築物 N 天井部で測定された共振周波数と近く、再現性が確認された。裏を返せば、試験計画策定時のナット緩めの前段階の「試験体を共振させる」手法の効果が薄くなったことを意味している。以降の試験でも同様の事象が想定されたが、当初の試験計画に沿って試験体共振周波数での加振 (順序 6,7) を行ってから、ナット緩めに移行する方針とした。

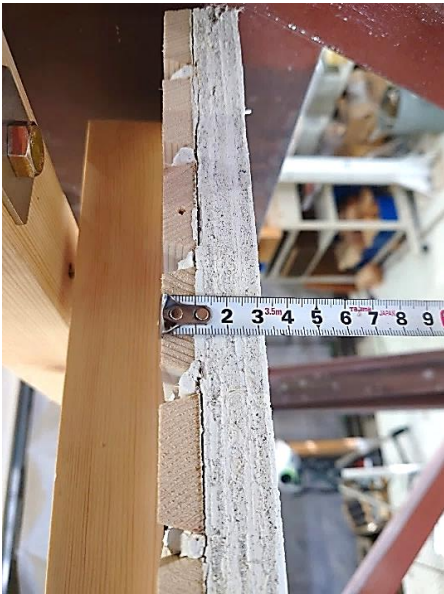
a) 木摺り漆喰界面浮き  
(順序10: ナット緩め, 980gal, 9.7Hz, 1回目)

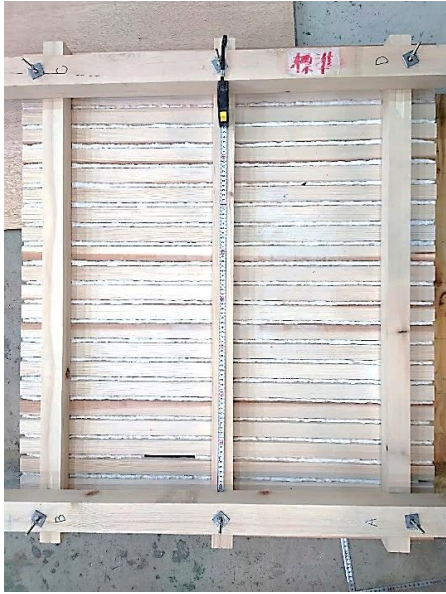
f) 最終加振後の漆喰引掛り状態

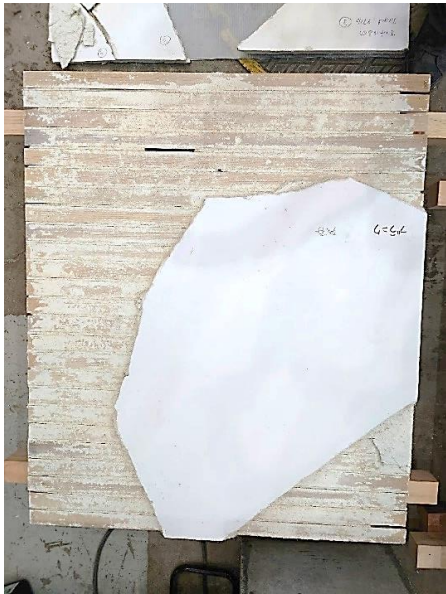
d) 最終加振後の剥落状態  
漆喰引掛りの一部に脱落を認める

写真8-6 試験体の破壊性状 (基本条件) (順序13: ナット緩め, 980gal, 9.7Hz, 3回目)

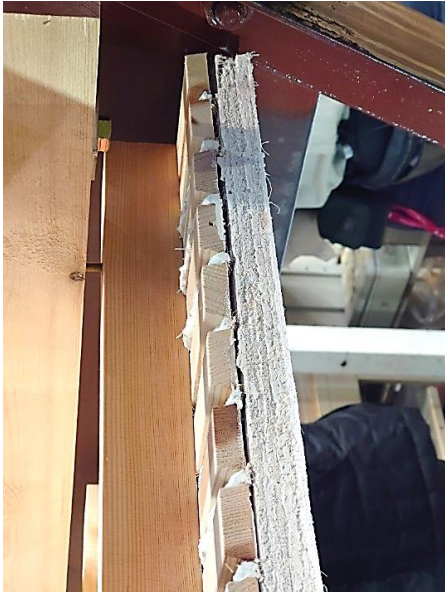
a) 木摺り漆喰界面浮き  
(順序 13 : ナット緩め, 980gal, 9.5Hz, 1 回目)

破片①の剥落 120s 前から漆喰浮きと粉塵発生が認められ、粉塵の発生は引張付着の有無とは関連がみられないことがわかった。粉塵は浮いた漆喰層が振動によって小幅板を叩くことで発生すると考えられ、浮き発生の初期段階に多く舞う傾向があった。以降の剥落は食い込み部漆喰が完全に破断した後も漆喰層の剛性でしばらく片持ち状態で耐える状態を経て、曲げ破壊によって落下した。出隅部の連鎖的な剥落はみられず、落下片 1 枚のサイズが基本条件のものよりも大きく、引張付着が作用していないことによって応力の分散が起きにくく、大面積で落下しやすい危険側の現象がみられた。その意味では、引張付着の作用は仮に剥落が発生したとしても、破片が細くなることで被害低減を図れる可能性が示唆される。剥落時の小幅板天端の Z 軸応答加速度 (ch-5) は 1500gal 程度で推移、最大 18500gal 程度であり、最初の剥落が発生したタイミングは 9.5Hz・980gal・ナット緩め 1 回目 (順序 13) であり、基本条件よりも大加速度の負荷に対して脆弱な傾向が認められ、第 4・5 章の漆喰引張試験の結果と調和的である。漆喰食い込み部残存率は 99.6%あり、界面剥離もみられないことから破壊モードはほとんどが破断型であることは基本条件と同様である。

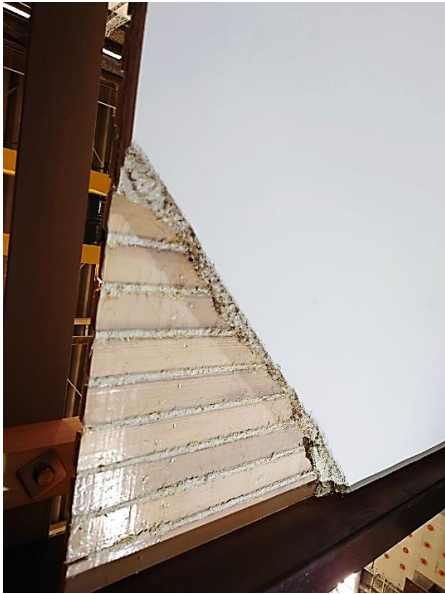
b) 出隅部の剥落  
(順序 13 : ナット緩め, 980gal, 9.5Hz, 1 回目)

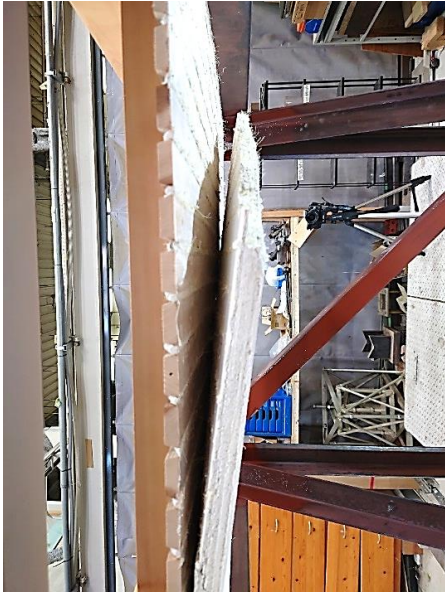
c) 曲げ剛性による垂れ下がり状態  
(順序 14 : ナット緩め, 980gal, 9.5Hz, 2 回目)

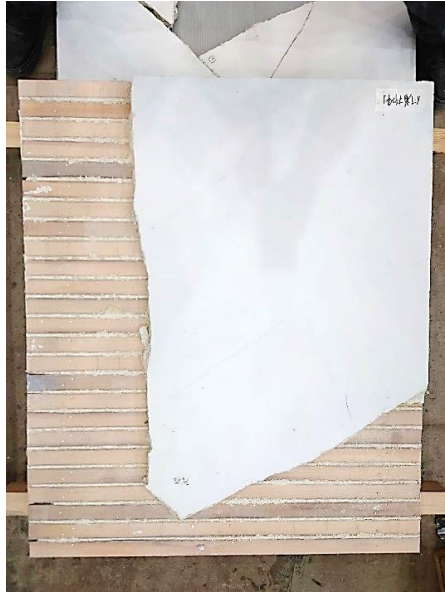
d) 最終加振後の剥落状態  
漆喰充填度の低い端部を除き、漆喰引掛り部の脱落は認められない

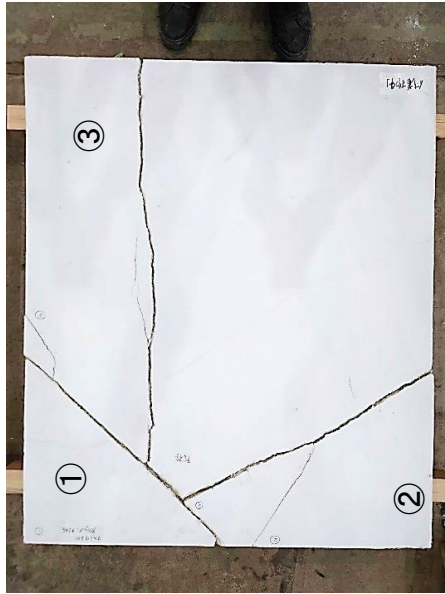
e) 剥落破片復元状態  
付着が作用しない場合、面の抵抗が少なくなり、破片サイズが大きくなると考えられる

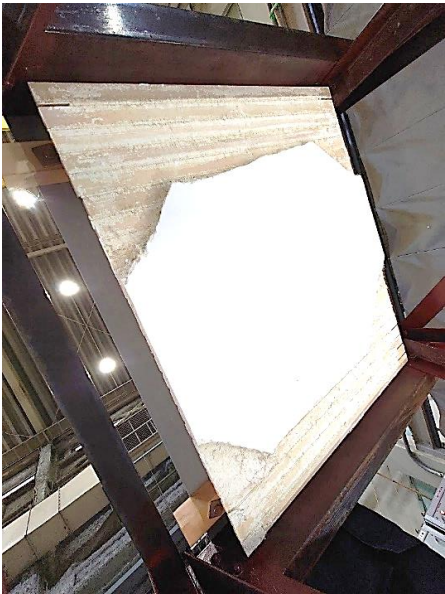
a) 出隅部 4 箇所から剥落  
(順序 10: ナット緩め, 980gal, 9.5Hz)

漆喰の剥落は出隅部から連鎖的に進展する形態で、基本条件と同様の傾向がみられたものの、一部で界面剥離が認められた。5.4.3(2)においては目透かし幅約 9mm を分水嶺に、それより幅が広い場合は界面剥離、狭い場合は破断型が発生しやすい傾向を述べたが、当試験体ではそれに反する結果となった。原因は現時点で不明であるが、発生個所はごく一部であるため、漆喰の塗り重ね界面の付着不足などの施工要因によるものと考えることができる。剥落時の小幅板天端の応答加速度 (ch-5) は 15000gal 程度で推移、最大 20000gal であり、最初に剥落を起こしたタイミングは 9.5Hz・980gal・ナット緩め 1 回目 (順序 10) なので、基本条件よりも大加速度の負荷に対して脆弱な傾向が認められ、目透かし幅の狭さによる影響が顕在化したといえる。漆喰食い込み部残存率は 98.8%あり、界面剥離以外の部位の破壊モードはほとんどが破断型であることは基本条件と同様である。下塗漆喰の付着部残存率が基本条件より低い原因は小幅板の個体差によるものが考えられるが、現段階では推測の域をでない。

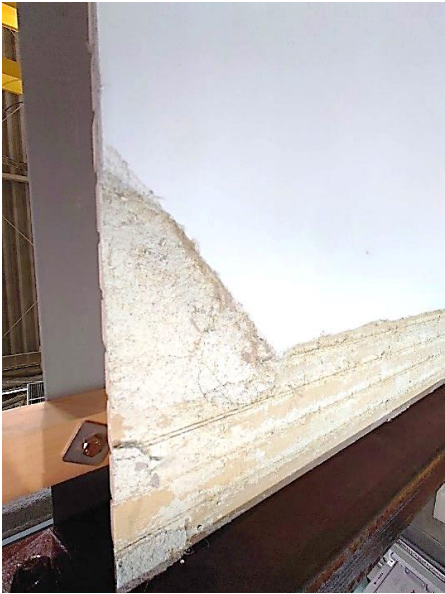
b) 層間剥離 (下塗り～斑直し)  
(順序 10: ナット緩め, 980gal, 9.5Hz)

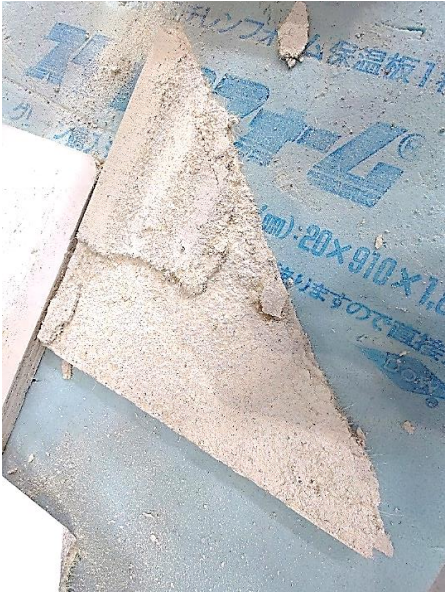
c) 層間剥離片 (下塗り～斑直し)  
(順序 10: ナット緩め, 980gal, 9.5Hz)

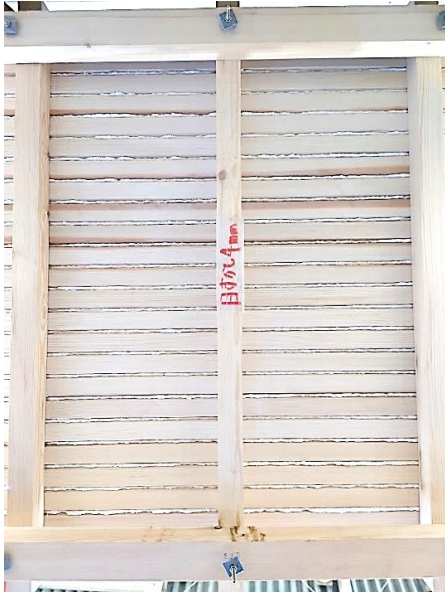
f) 最終加振後の漆喰引掛り状態

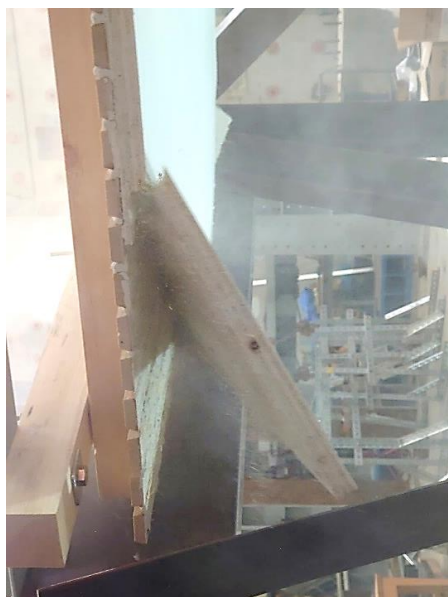
a) ②の剥落時  
(順序 10 : ナット緩め, 980gal, 9.5Hz, 1 回目)

漆喰の剥落は 9.5Hz・980gal・ナット緩め 1 回目（順序 10）で発生し、その際の小幅板天端の応答加速度（ch-5）は 15000gal 程度で推移、最大 25000gal であり、当該加振で天井面の 54%が剥落した。前項の食込抑制条件では、同じ加振条件で 41%の剥落であったことを勘案すると、天井耐力を決めうる要因としては目透かし幅よりも漆喰強度のほうが支配的と考えられる。剥落形態は出隅部から内側へ連鎖的に進展するもので基本条件と同様であるが、落下片が細かいことに加えて脆性的に割れていく傾向がみられ、繊維の少なさが顕在化した格好となった。落下片が細かいことに限定して考えると安全側の破壊形態と解釈もできるが、漆喰強度・剛性を落とすアプローチでは大震動に対する許容度が低くなるため、最適解でないと考える。

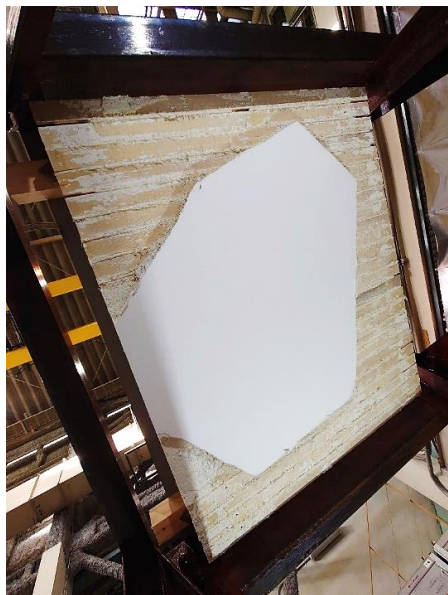
b) 出隅部等の剥落後  
(順序 10 : ナット緩め, 980gal, 9.5Hz, 1 回目)
