木摺り漆喰吊り天井の力学的挙動と  
持続可能な利活用に向けた健全度評価手法の提案

Mechanical Behavior and Soundness Assessment for Sustainable Utilization of  
Suspended Lath and Plaster Ceilings

岡 健太郎

2023 年 12 月

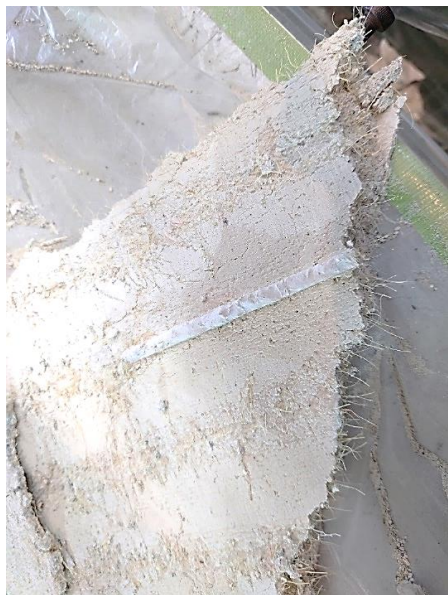
c) ⑫の漆喰引掛り部の脱落  
(順序 10 : ナット緩め, 980gal, 9.5Hz, 1 回目)

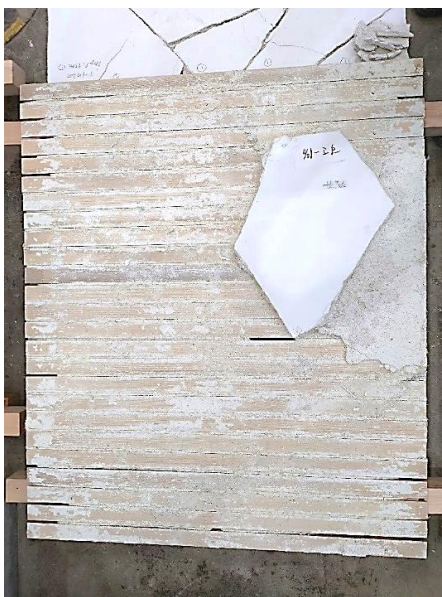
d) 最終加振後の剥落状態  
漆喰引掛りの一部に脱落を認める

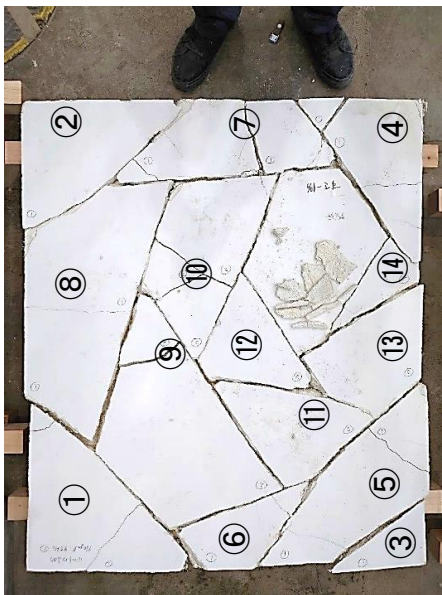
e) 剥落破片復元状態  
破片が細かく、スサ量の少なさが影響したと  
考えられる  
写真 8-9 試験体の破壊性状 (漆喰強度抑制条件)

漆喰の剥落は 9.5Hz・980gal・ナット緩め 1 回目（順序 10）で発生し、その際の小幅板天端の応答加速度（ch-5）は 15000gal 程度で推移、最大 25000gal であり、当該加振で天井面の 54%が剥落した。前項の食込抑制条件では、同じ加振条件で 41%の剥落であったことを勘案すると、天井耐力を決めうる要因としては目透かし幅よりも漆喰強度のほうが支配的と考えられる。剥落形態は出隅部から内側へ連鎖的に進展するもので基本条件と同様であるが、落下片が細かいことに加えて脆性的に割れていく傾向がみられ、繊維の少なさが顕在化した格好となった。落下片が細かいことに限定して考えると安全側の破壊形態と解釈もできるが、漆喰強度・剛性を落とすアプローチでは大震動に対する許容度が低くなるため、最適解でないと考える。

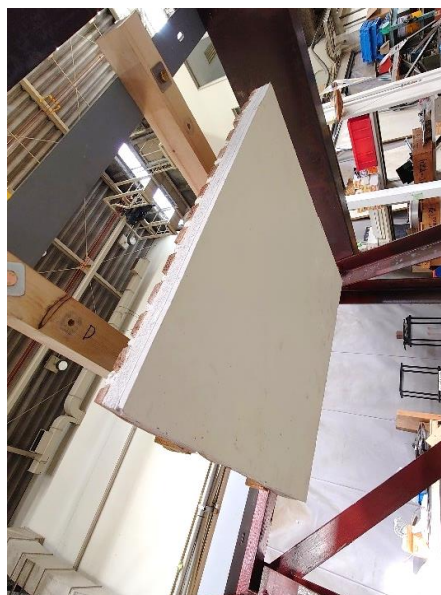
a) 試験前の仕上面状態

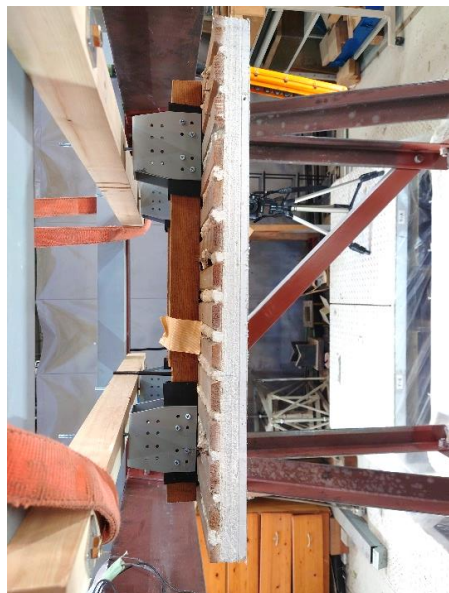
b) 試験前の断面 1

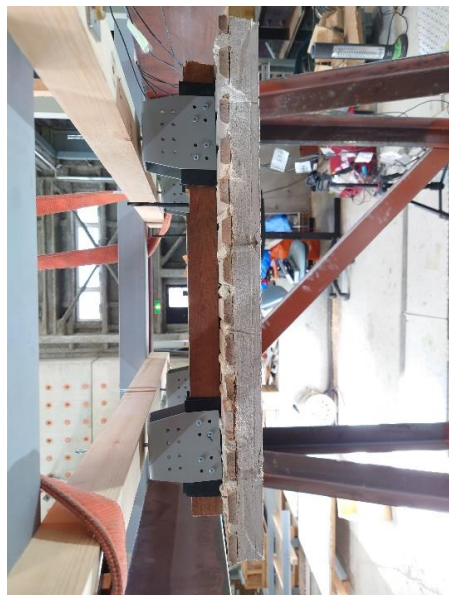
c) 試験前の断面 2

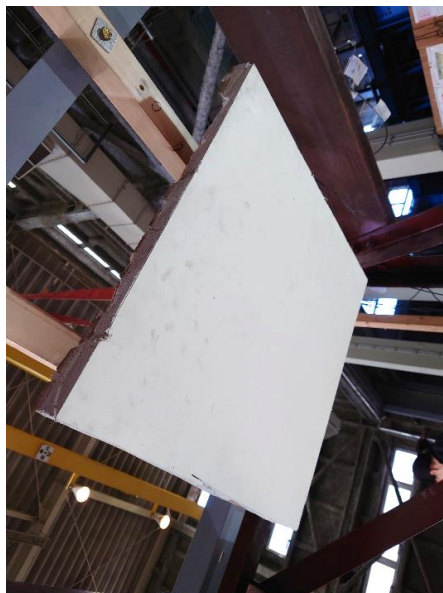
e) 仕上面状態  
(順序 11: ナット緩め, 980gal, 9.7Hz)

ナット締結状態で建築物 N 天井の共振周波数 9.5Hz・980gal まで入力したところ、小幅板天端の Z 軸応答加速度は両端支持部 (ch-5) で最大 1500gal 程度、片持ち部 (ch-10) で最大 1900gal となり、持ち出し部分のほうが増幅傾向にあったが、全ての部位で損傷は確認されなかった。試験体自体の共振振動数を測定したところ最も増幅が大きかったのは 8Hz (図 8-12) で、模擬試験体との形状・締結方法の差異による影響が表れたと推察される。ナット緩め条件下においても 8Hz にて加振を行ったが、980gal を入力しても小幅板天端の応答加速度が増幅しなかったため、9.7Hz (次位の共振周波数) に切り替えて再度加振したところ、前加振時を上回る増幅が認められた。最大応答加速度は小幅板天端の両端支持部で 9000gal 程度、片持ち部で最大 23500gal を記録したが、漆喰層の若干の浮きを記録した程度で剥落は認められず、石膏ボードの補強効果が認められた。また新設した野縁受け取付金物も試験上問題なく機能することが確認できたため、後補材を有さず原型に近い AMS-4 の試験へ移行した。

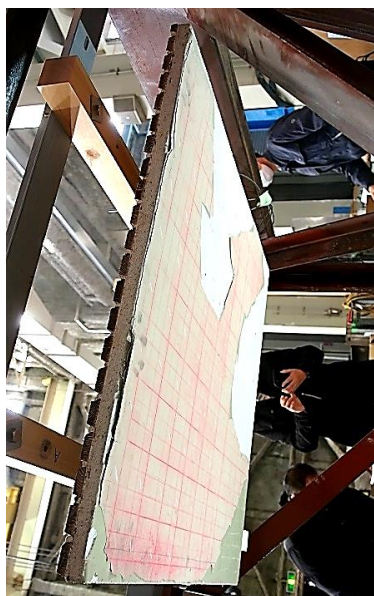
b) 漆喰上塗層の一部剥落状態 (2 カメ)  
(順序 10: ナット緩め, 980gal, 9Hz, 1 回目)  
肌別れ表面 (中塗層) が平滑な仕上がりとなっている影響により上塗りとの付着が脆弱になっていた可能性あり

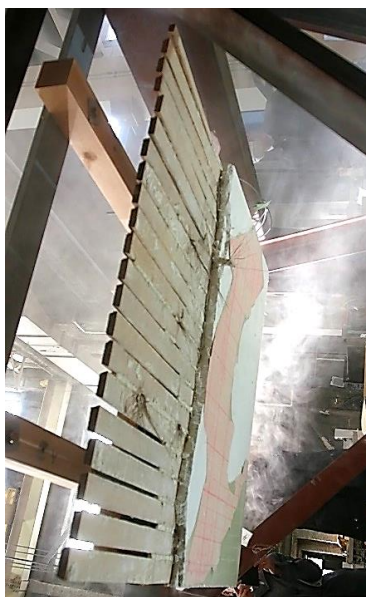
c) 漆喰全層の剥落状態 (2 カメ)  
(順序 12: ナット緩め, 980gal, 9Hz, 3 回目)  
野縁より外側、木摺り下地片持ち部分が剥落した。小幅度 3~4 枚おきに継手を認める

剥落部の小幅板には野縁部分に 5 か所の継手が認められた（写真 8-11 b）の j)）。第 3 章・表 3-3 で示した技術書において、小幅板の継手は基本的に 5・6 本おきに 1 本の割合で乱継ぎが求められているが、AMS-4 は採取箇所の影響はあるにしろ小幅板 21 本に対して継手 5 本は多い傾向にある。それに伴い、木摺り下地の面剛性の低下や、野縁（継手）を境界に振動モードに差異が生じていたことが漆喰の損傷形態にも影響を及ぼしていると考えられ、小幅板片持ち部天端の Z 軸応答加速度の大きな増幅（最大 60000gal 前後）や、漆喰残存部の野縁に沿ったひび割れからもその関連性が伺える。今回の試験は小幅板が持ち出しになっている特異点を有する条件下ではあるものの、継手が漆喰の挙動に影響を及ぼす可能性を示唆するものとして今後も検証を行うこととする。

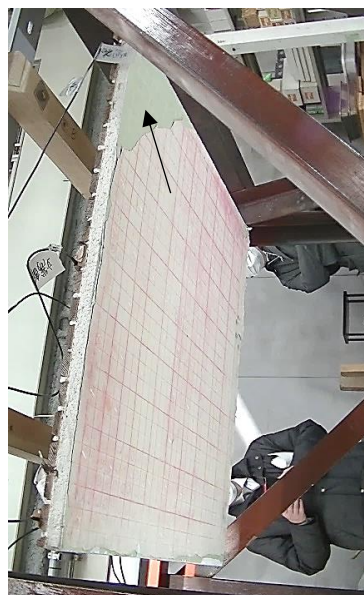
d) 試験前 (1 カメ)  
矢印は 6.3.6(2.1) で記載した塗膜が剥離しかかっていた部分で、振動試験前に予め除去した

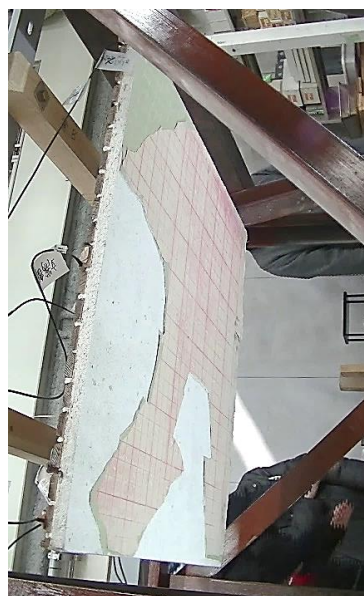
e) 漆喰上塗層の一部剥落状態 (1 カメ)  
(順序 10: ナット緩め, 980gal, 9Hz, 1 回目)

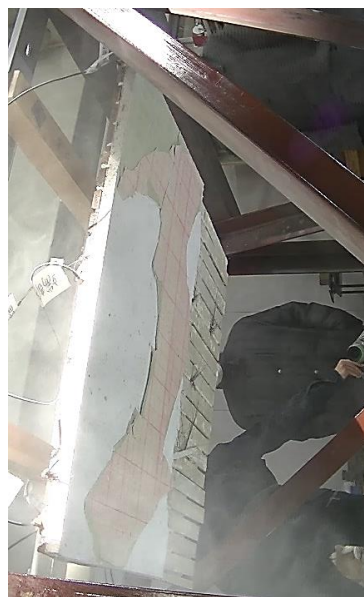
f) 漆喰全層の剥落状態 (1 カメ)  
(順序 12: ナット緩め, 980gal, 9Hz, 3 回目)

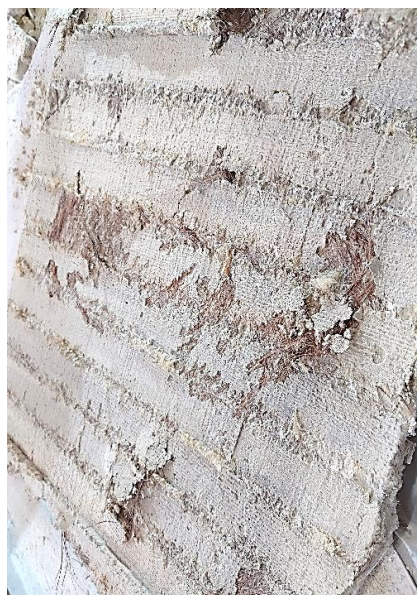
g) 剥落片の木摺り下地界面側  
目透かし部の漆喰は破断型の痕跡が多く、テーパ一断面の木摺り下地による脱着抑制を確認

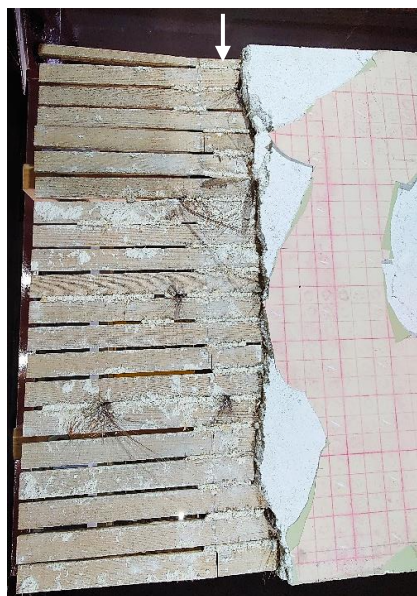
h) 剥落部の木摺り下地  
矢印部に野縁が走り、目透かし部に残存する漆喰が少ないのは剥落後の加振で脱落した模様

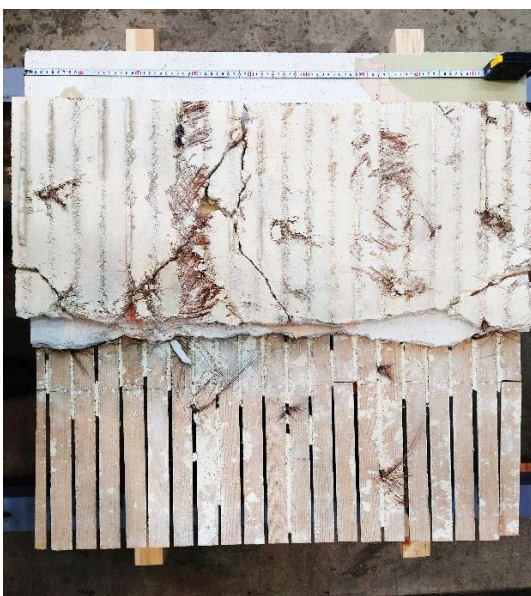
k) 剥落最終状態(剥落片裏面側)  
目透かし部漆喰脱落は一部にとどまる

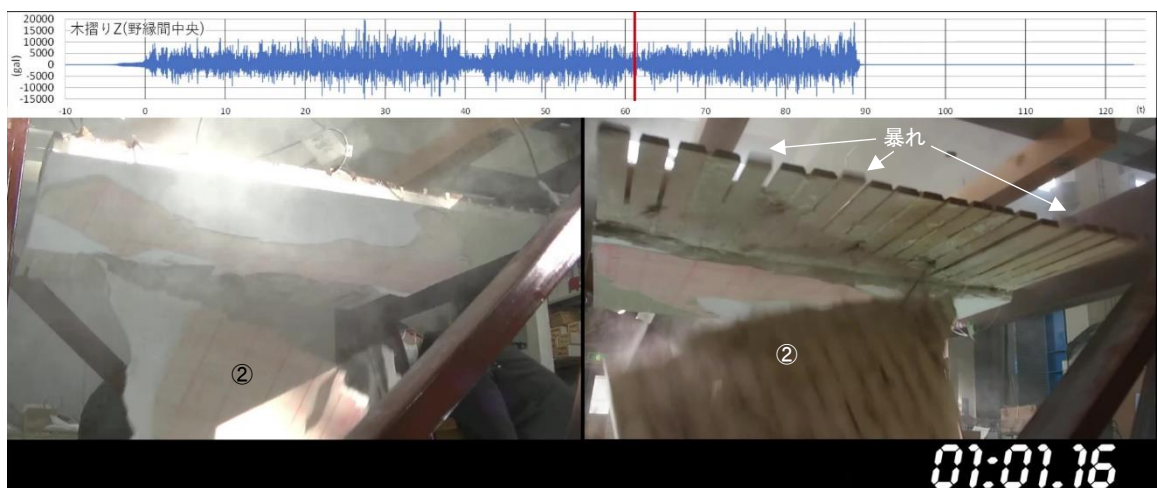
5) ②の落下と小幅板継手部分の暴れ

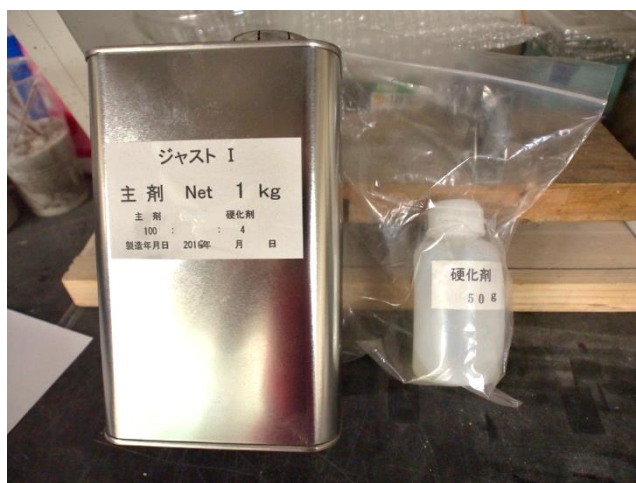
写真 3-1 本補修工法で使用する浸透性アクリル樹脂「ジャスト I」

この樹脂は熱硬化性樹脂を主剤としており、12～16wt%の硬化剤を混合することでアクリルモノマーおよびメタクリルモノマーからなる組成物(83～88wt%)の硬化体が形成される。また、流動調整用添加剤や硬化剤の種類、添加量を変えることで、硬化速度・粘度等の性状を比較的自由度高く制御することができる。なお、JIS A 6024 のエポキシ樹脂注入工法で主に用いられる低粘度形のエポキシ樹脂は100～1000mPa・S の粘度を有するポリマーであるが、本工法で用いるアクリル樹脂は常温における粘度が 80～100mPa・S の低粘度で、多孔質な材料に対して高い浸透性を有しており、硬化時間は 30 分～7 日程度まで制御できる。また、この樹脂は補修部位材料と混和して使用することも可能であり、本工法の一部では既調合漆喰と樹脂を同量混合したものを使用して、左官部材の物性に類似させて用いている。

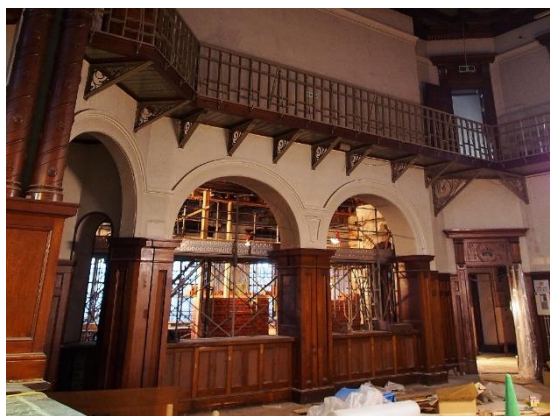
旧西側客溜まり（アーチ裏側）：後年に壁が増設されていたため、今回の工事で撤去。その際にやむを得ず撤去した竣工当時の天井の一部を実試験体として採取した。

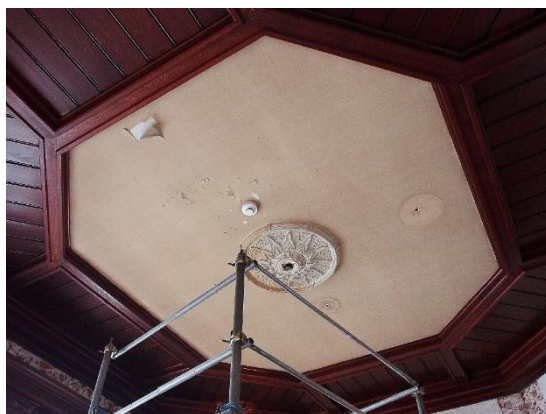
旧支店長室天井：木部は全体的に創建時の姿を保つものの、漆喰仕上面にはアイボリー系の塗料が塗られており、刷毛の跡が認められるほか、一部は塗装が剥離している。

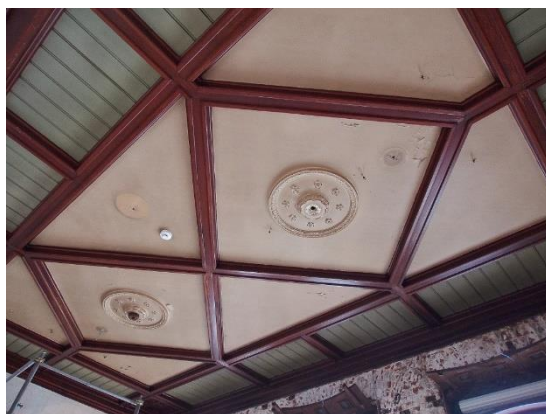
旧事務室天井：ほかの天井と同様に、アイボリー系の塗料が上塗りされており、竣工当時の色合いとは異なると思われる。

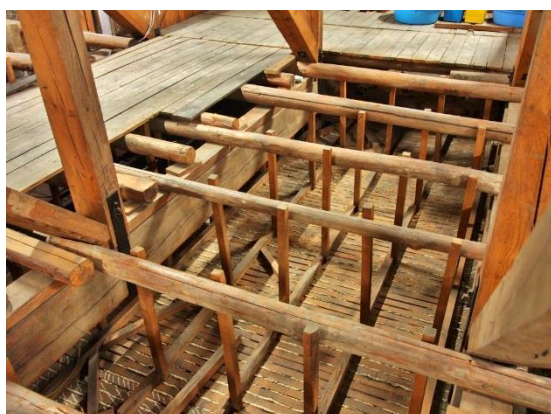
C: 天井部材の基本的な構造 1

天井部材は、トラス下弦材、吊木受け、吊木、野縁を介して吊られている。この時代の左官天井によくみられる傾向を示す。

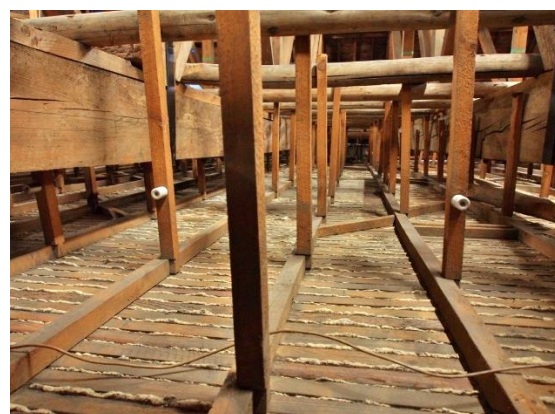
D: 天井部材の基本的な構造 2

既存の床板から下地面までの高さ、即ちフトコロは 800mm あるため、下地への接近が必要な本補修工法の支障となる。

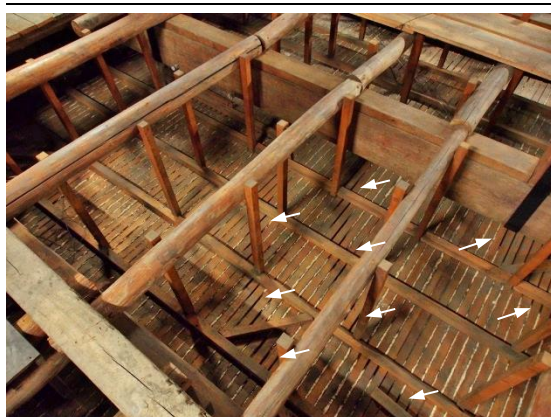
E: 天井裏から判断できる意匠部分 1

モールドの下地が木摺りに貼り付けられている部分には漆喰の引掛りが無いため、矢印のように黒い筋が走っているのが確認できる。

下地側でのひび割れ位置の確認に際しては、表 3-5 の E および F のような、仕上側および下地側で視認可能で、かつ、仕上側から見たひび割れ位置との位置関係が互いに同じものを基準点とし、そこからの相対位置でひび割れを座標化して記録した。基準点はひび割れの発生個所に応じて適宜設け、床面から天井面に向けてレーザー墨出し器を照射し、それを基に高所作業員がひび割れの相対位置を実測して読み上げ、床面にいる記録員が天井の見下げ図に転記した。ひび割れは主にモールドの入隅に沿って発生していたが、吊木受けに直接載せられた床板に沿うようなひび割れもあったため、補修施工の際には当該部分に不必要な荷重を与えぬように留意することとなった。

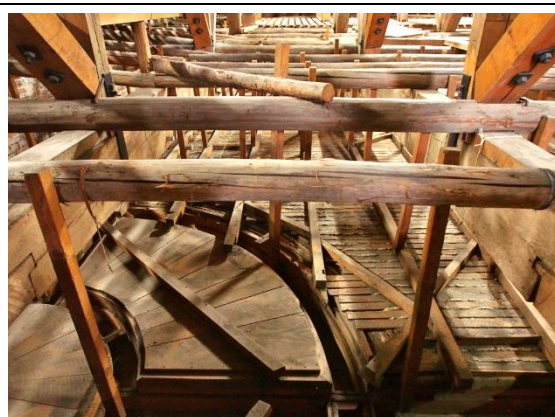
F: 天井裏から判断できる意匠部分 2

旧営業室天井の羽目板は、天井裏から直接視認できる。一部では下の空間が見える部分もあるため、落下物等に注意を要する。

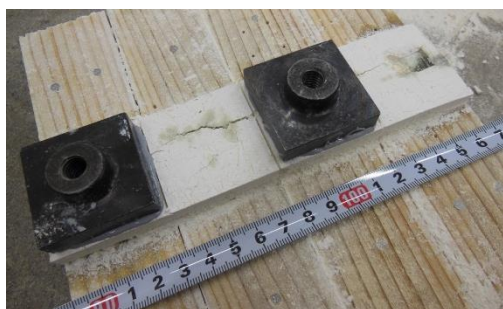
写真 3-3 フィラーアタッチメントの取付状況

写真 3-3 にフィラーアタッチメントの取付状況、写真 3-4 に付着強さ試験に用いた試験機を示す。小型試験体の養生終了後、架台から取り外して仕上面を上に向けて置き、JIS A 6909 を参考に  $40 \times 40 \text{mm}$  のフィラーアタッチメントの中央が、それぞれの小幅板の長手方向の軸に位置するように漆喰の仕上面へ装着する。つまり、1 枚の小幅板の上部にアタッチメント 1 つを配置する。次に、アタッチメントの外周に沿って漆喰層に切欠きを入れた後、試験機を取り付けて上向きの荷重を加える。漆喰層が下地から剥離したところで除荷し、最大荷重を記録する。なお、養生中に漆喰が剥落する試験体が一部確認され、付着強さが極めて小さいことも予想されたため、切欠きの際には漆喰層が揺れ動かないように木材で下方向に押さえつけて行い、付着強さ試験の試験機は測定範囲が  $0.01 \text{N} \sim 50 \text{N}$  のデジタルフォースゲージ（写真 3-4 参照）を用いる。

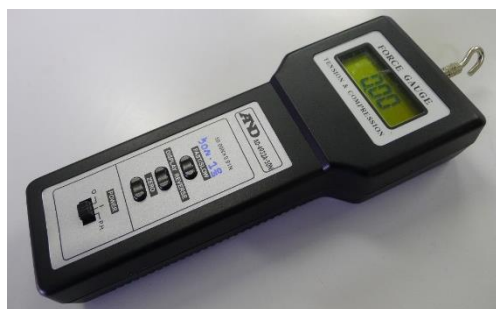
写真 3-4 付着強さ試験に用いた試験機

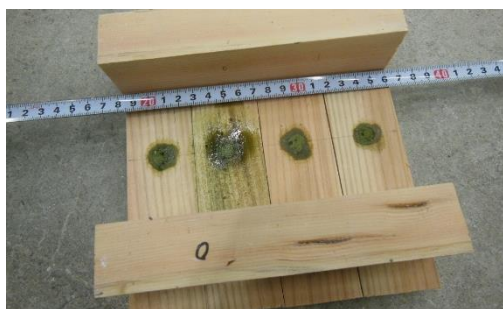
写真 3-5 補修した試験体の下地側の状態

写真 3-5 に補修した試験体の下地側の状態、写真 3-6 に補修試験体の強さ試験に用いた試験機を示す。今回の補修効果の確認は、左官天井における剥離・剥落抵抗性への安全側に立脚した補修効果の検証を行うため、表 3-1 の補修工法①に準じた方法を採用する。養生終了後、架台から小型試験体を取り外して仕上面を下に向け、小幅板の中心部分へ 1 枚あたり 1 箇所の樹脂注入穴（ $\phi 10 \text{mm}$ ）を穿孔する。穿孔深さは、小幅板の厚み+漆喰塗り厚 $\times 0.5$  とする。注入後の養生期間は、JIS A 1612 を踏まえ、かつ今回使用する樹脂で制御できる最長硬化時間の 2 倍の 14 日とする。養生終了後、無補修試験体と同様の方法で試験を行うが、補修試験体では最大荷重  $10 \text{kN}$  の試験機を用いて、下地と漆喰の付着強さを測定する。

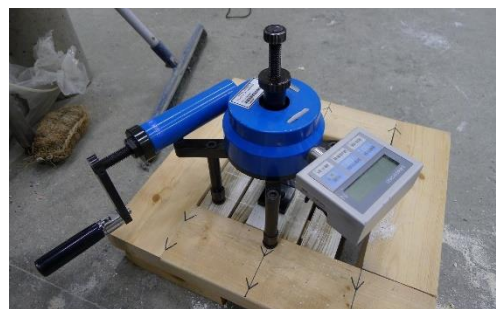
写真 3-6 補修試験体の強さ試験に用いた試験機

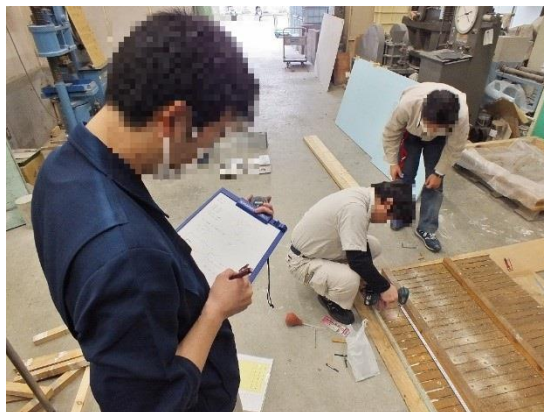
b) II : 穿孔位置・深さの検討

補修対象の部材は建造物ごとに仕様の差異が大きい傾向のある左官部材であるため、施工前の健全度評価や仕様の調査が必要である。今回の実試験体に対する試験施工でも、最初に仕上面の劣化状態の確認を行ってから、試験体の仕上面を下に向け、試験体の大きさに切断した 20mm 厚のスタイロフォームの上に置いて補修施工を行った。補修工法①の場合、図 3-6 のように、樹脂は小幅板に沿って広がり、小幅板と漆喰の接触面が平面的に接着されると考えられるが、床に置いて作業を行う場合、木摺り下地の自重が樹脂の浸透に影響を及ぼす可能性があるため、樹脂の注入時には注入部分直下のスタイロフォームを抜去し、小幅板と漆喰の界面が圧着されないようにした。また、下地側からの補修作業は仕上面の意匠が変更されないという利点があるものの、作業中における仕上面の状況把握が難しいという側面があるので、実際の建物で施工を行う場合は、仕上面の状況把握を行う手段を策定しておくことが必要となる。今回の実験でも施工後に仕上面を確認したが、施工の影響によるひび割れの増加や樹脂の浸出は認められなかった。

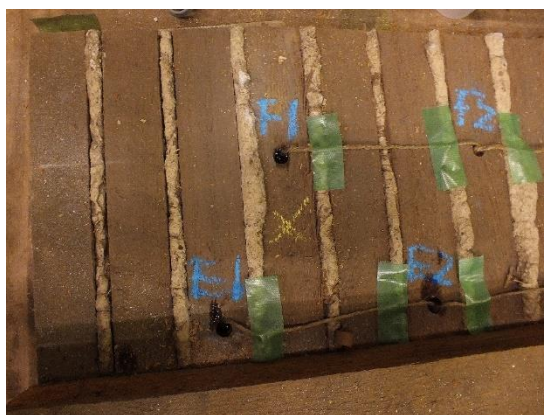
d) IV : 樹脂注入、麻紐差込

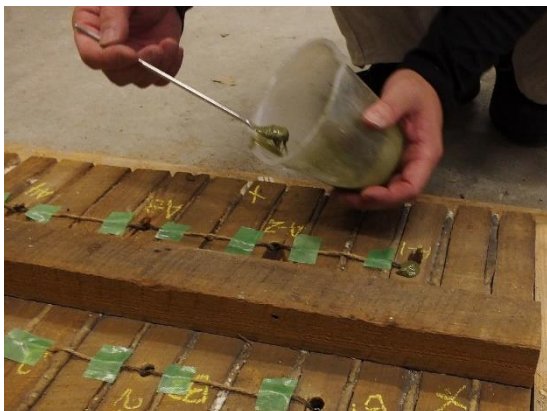
e) IV : 充填材による穴埋め

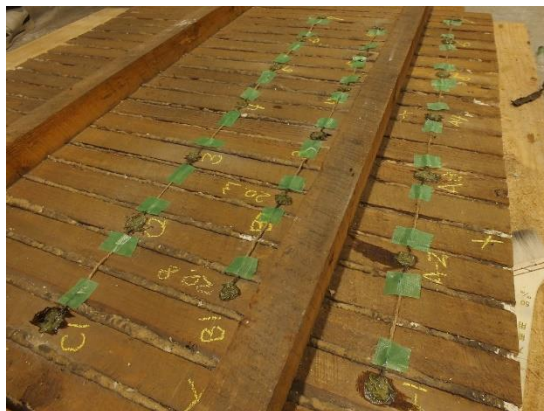
f) IV : 麻紐の仮止め、固定

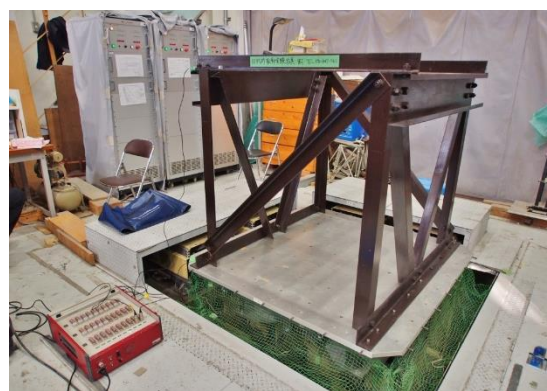
b) 設計図を基に鋼材で作製した加振治具

写真 3-8 a)～d)に加振治具の準備の様子を示す。写真 3-8 a)に示すように、加振治具の内部に実試験体が収まることを基本条件に加振フレームを設計した。また写真 3-8 b)に示すように、天井を吊り下げる治具を含めて全て鋼材で作製し、試験対象の部材以外が十分に剛体であると仮定したうえで、入力波が部材に対して直接作用するようにした。写真 3-8 c)d)に示すように、加振時および天井材剥落時には破片および粉塵が相当に発生することが予想されたため、振動台設備および剥落破片の保護を目的とした緩衝材を振動台ステージに敷き、その上から養生シートでステージ辺縁部のクリアランス全面を覆った。

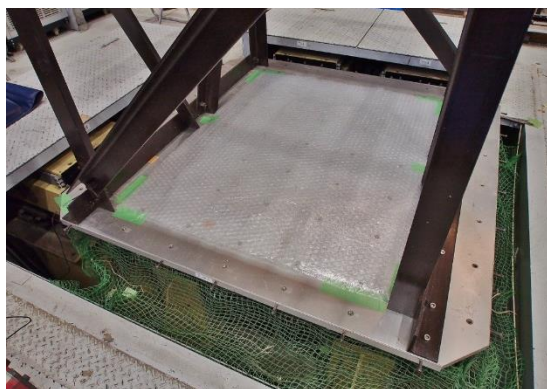
c) 振動台ステージ上の緩衝材

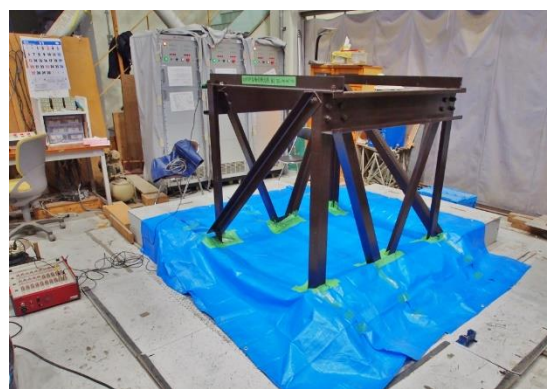
d) 設備保護のための養生シート

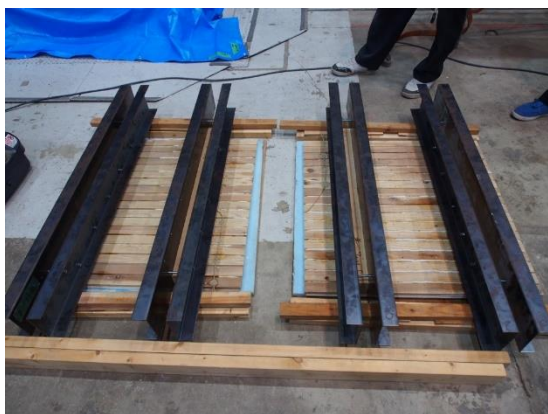
a) 溝形鋼材の圧着による野縁の固定

写真 3-9 に実試験体の取り付け準備の状況を示す。実験を行うにあたり、写真 3-9 a)に示すように、実試験体の野縁へ、小幅板の軸方向と平行にφ8mm のボルト穴を設け、それを挟み込むように溝形鋼材を背中合わせに圧接した。ボルト穴は、小幅板と野縁を締結している既存の釘を可能な限り避けて設け、溝形鋼材は漆喰の引掛り部分に干渉せぬように、小幅板上面より約 10mm 浮かせて装着した。溝形鋼材は工学院大学の材料実験室で取付を行い、ハンドリフトを用いて構造実験室に搬入した。

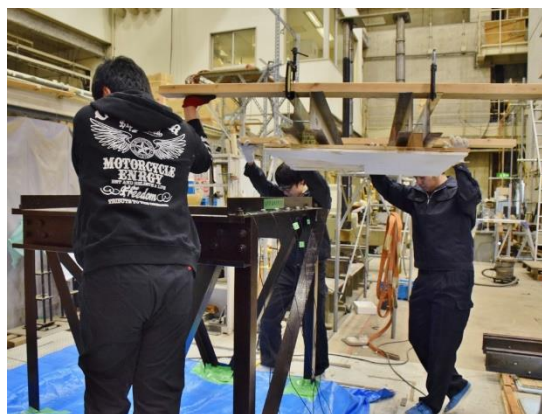
b) 加振治具上面への運搬の様子

写真 3-9 b)c)に示すように、実試験体の装着位置は加振治具の上面の高さ 1200mm の部分であるので、溝形鋼材に 2×4 材を咬み合わせて仮設の持ち手を作り、試験体の質量と劣化状況に応じて 4～6 人で神輿の如く持ち上げる。溝形鋼材は実試験体の野縁および加振治具の横幅よりも長いものであり、両端に突出させた鋼材の部分を加振治具に垂下せしめた。写真 3-9 d)に示すように、実試験体は部材ごとに野縁の間隔、向きが異なるので、溝形鋼材と加振治具の締結は C 型クランプを用いて圧着し、フレキシブルに固定できるように図った。

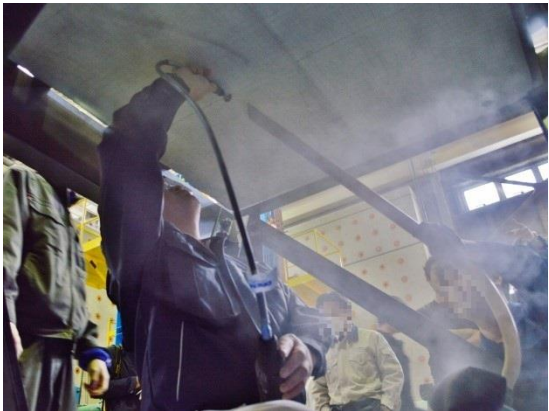
a) 切欠き作業  
b) 試験体に入れられた切欠き（矢印部分）  
写真 3-10 実試験体への切欠き作業の様子

写真 3-10 に実試験体への切欠き作業の様子、図 3-7 に各試験体の加振機材を含めた平面図を示す。  
実試験体の垂下後、図 3-7 に示す中心線に沿って漆喰層のみに切り欠きをいれ、補修の有無による影響を確認するための縁切りを行った。また、垂下した試験体に作用する正確な加速度を測定するため、実試験体および加振治具に加速度計を合計 8 基設置した。試験体に 6 基、加振治具に 1 基、ステージに 1 基設置し、データロガーに接続して記録する。なお、漆喰層剥落時の加速度計の損傷を考慮し、仕上面側には装着していない。

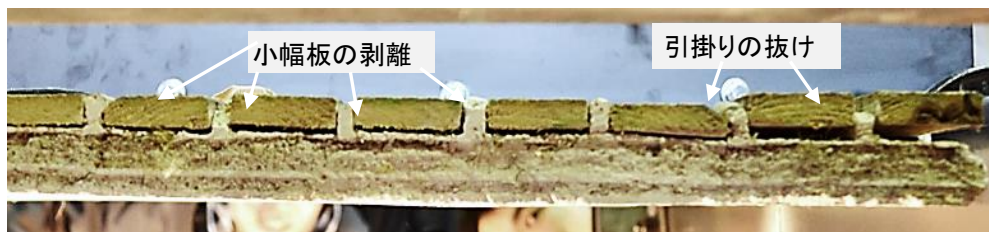
a) 無補修側

写真 3-11 S10 の最終加振後の各断面

表 3-13 に実試験体の加振段階ごとの状態を、写真 3-11 に S10、写真 3-12 に M44 の最終加振後の無補修・補修側の各断面を示す。本検討における振動実験では、最終的に両天井板とも 980gal で加振を行ったが、仕上面のひび割れ進展は目視では認められず、剥落も発生しなかった。特に M44 は S10 と比較して漆喰層が薄く自重が軽いことに加え、施工状況が良好である故、木摺りと漆喰界面の顕著な剥離は認められず、無補修側、補修側共に十分な付着が保たれたままであった。

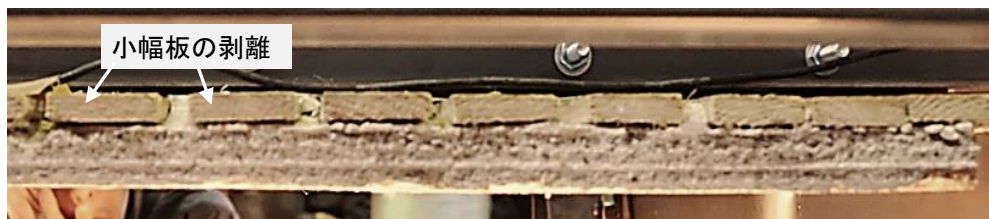
b) 補修側

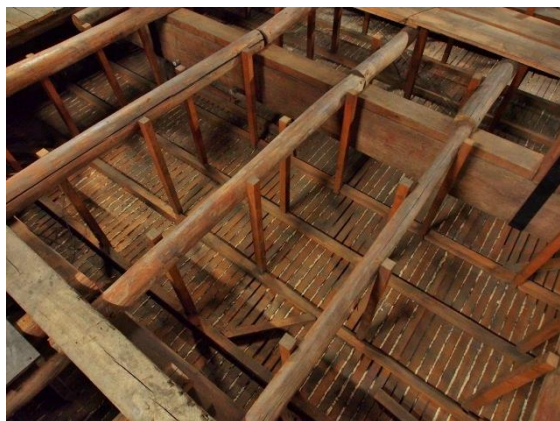
a) 天井支持部材の基本的な形態

写真 3-13 に岩手銀行旧営業室天井の支持部材、図 3-8 に旧営業室における実大試験体で再現した範囲、図 3-9 に再現部分の実測により作製した 3D モデルを示す。実大試験体は、岩手銀行小屋裏の天井支持部材の寸法を基に再現する。再現する部位は吊木受け、吊木、野縁、木摺り漆喰部材で、現地建物と同じく木材と漆喰で作製する。

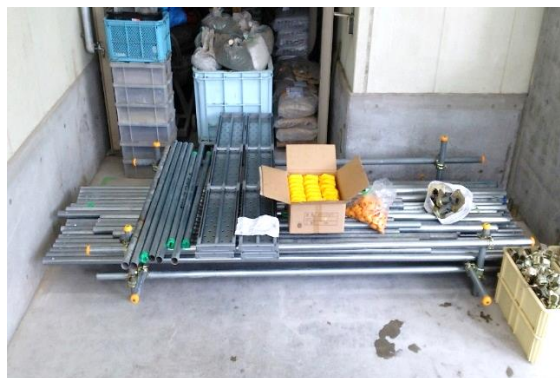
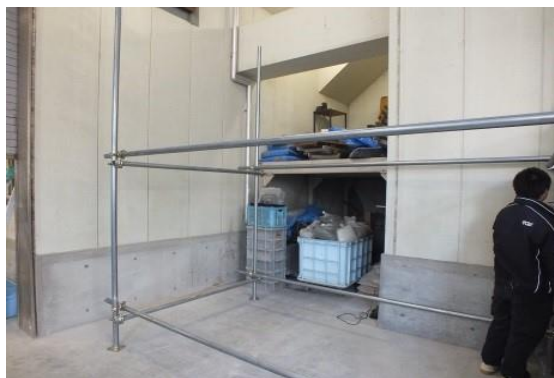
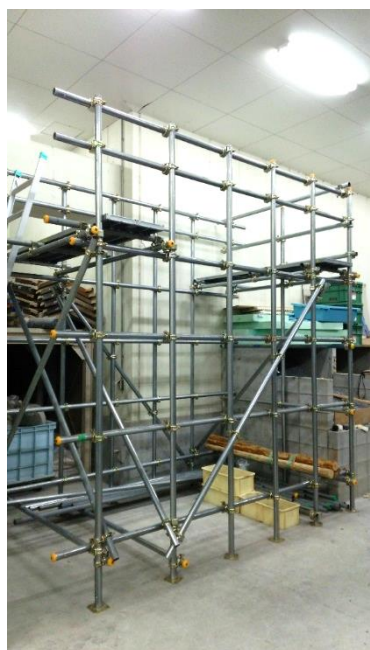
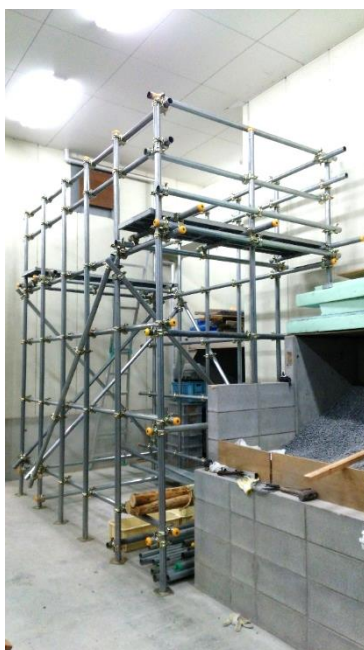
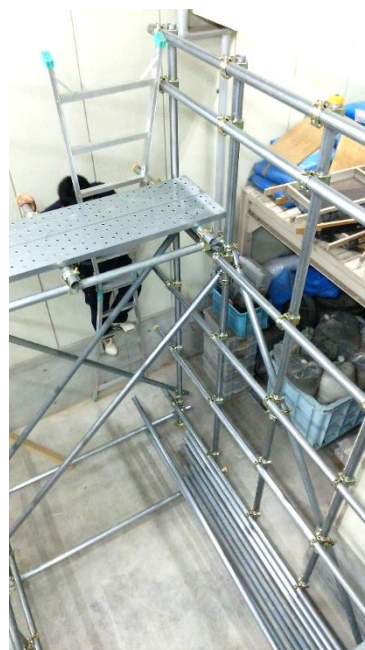
写真 3-14 単管部分の建造の様子

写真 3-14 に単管部分の建造の様子を示す。天井部分に先立ち、単管部分の組み立てを行った。あらかじめ作製した 3D モデルを基に、建造現場の地面の傾きを考慮して修正を行いつつ組み上げた。特に、単管部分上部両脇の作業床の水盛りや、手摺りの高さの確認を重点的に行うと共に、作業員と接触の懸念がある部位のクランプにはカバーを取り付け、実験を実施するうえでの安全性を確保した。

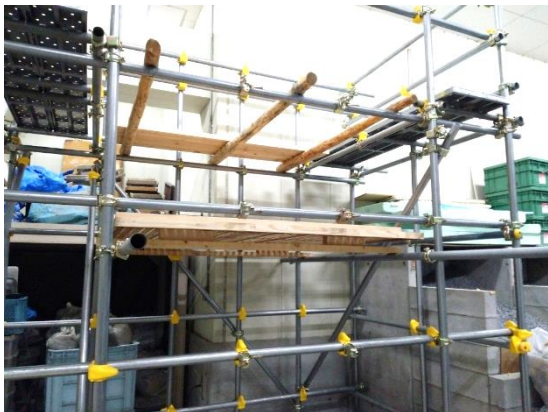
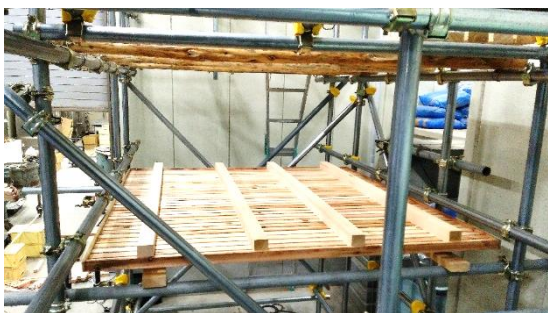
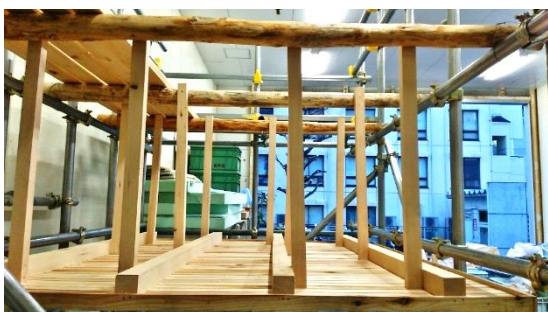
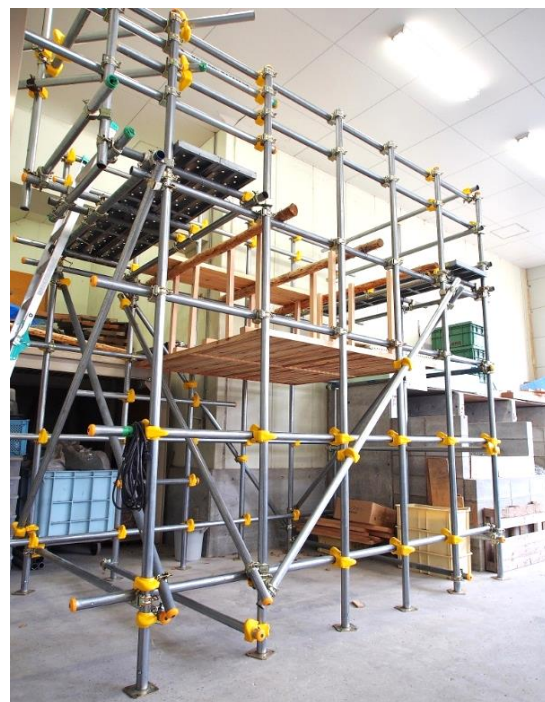
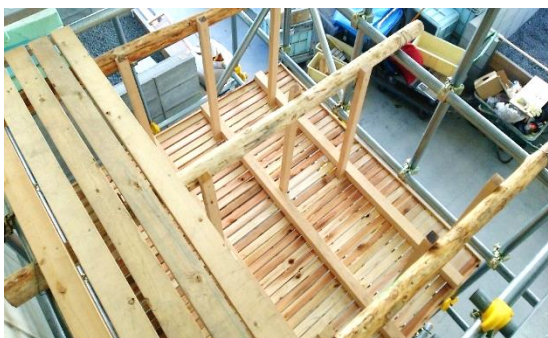
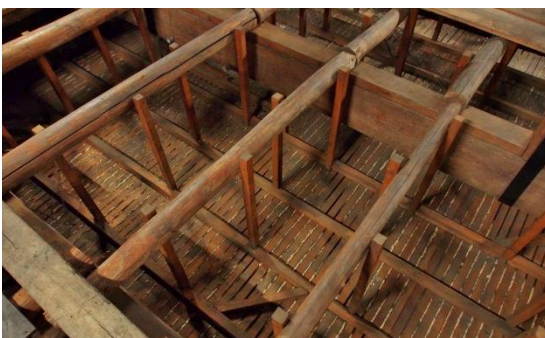
写真 3-15 天井部分の組み立ての様子

写真 3-15 に天井部分の組み立ての様子を示す。今回の実験では目透かし幅を実験要因としており、精度の高い作業が求められるため、木摺り下地はあらかじめ地上にて下向き作業にて作製する。小幅板の固定は、野縁となる角材をあらかじめ敷いた上で行うので、この状態では漆喰を塗りける面（以下、下地面）は上を向いている。目透かしは、条件に応じた幅と同様の厚みを持つ木材を、目透かしとなる部分に挟んだうえで、幅を確保する。また、下地の条件を統一するため、長さ 1800mm の平材をそのまま用いて継手を設けないこととし、初めに約 1800mm 四方の木摺り下地パネル（以下、下地パネル）を作り、振動実験時に 4 分割するための目地として、田の字状に角材を打ち付ける。

続いて、単管部分には、下弦材として扱う部分の単管に、吊木受けとなる杉丸太（以下、吊木受け）を実測した寸法とおりの間隔で渡す。岩手銀行では吊木受けは下弦材に釘打ちされていたが、実大試験体では吊木受けと単管を番線で固定した。ここで、一度単管部分の中央 2 本の建地を取り外し、木摺り下地パネルを内部に運び込む空間を作る。そのうえで、吊木受けの上端から下へ 800mm の部分に野縁の下端（木摺り下地の上面）が位置するように仮の単管を取り付け、仕上面を下に向けた下地パネルを単管部分内部に挿入し、仮の単管の上に載せる。この時点で、下地面が地上から 1700mm、野縁の下端が吊木受け上端から 800mm の位置となるように各部材の位置を調整し、計画した位置に天井材が固定されるようにする。

最後に、位置決めがなされた下地パネルの野縁と吊木受けを吊木で接続し、木摺り下地の荷重が吊木、吊木受けを通して下弦材部分にかかるようにする。全ての取り付けを終えたところで、木摺りパネルを支持していた仮の単管を取り外し、ぐらつきや歪み等を含めた、吊木受けとの接続状況を確認する。

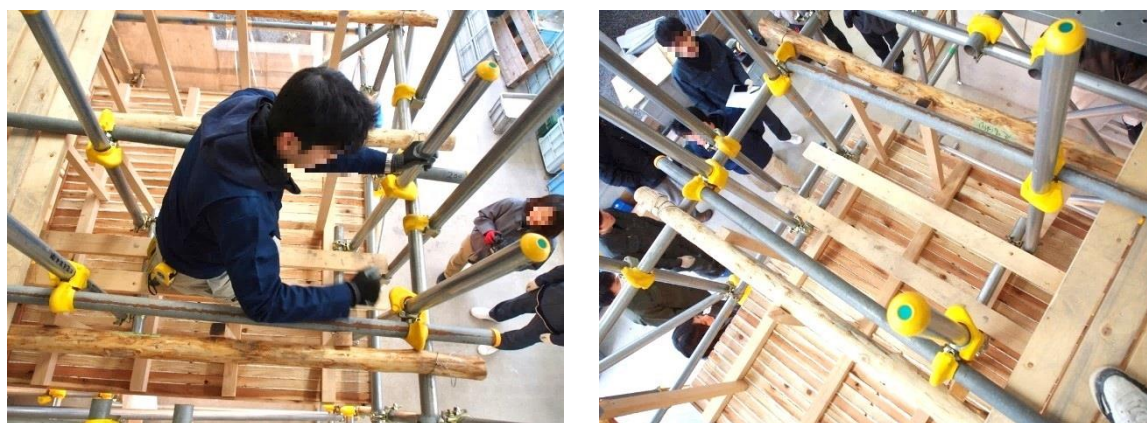
写真 3-16 実大試験体を用いた吊り足場の運用試験

表 3-19 に適用した単管吊り足場 1 基あたりの使用資材と質量、図 3-13 に単管吊り足場の採用案、写真 3-16 に実大試験体を用いた吊り足場の運用試験を示す。図 3-13 a) に示すような、鋼製床板と単管の吊り材を用いた足場を基本形状（以下、基本足場）として数基用意し、施工個所の各部材の配置に合わせて形状を変えて架け替える方針となった。また、補修箇所がトラス下弦材と平行している場合は、図 3-13 b) に示すように、基本足場を並列して設置し、各足場の鋼製床板と直交方向（下弦材と平行方向）に 2×4 材を載せ、広範囲での施工を実施できるようにした。なお、単管同士の締結には通常の直交クランプ（設置場所によって適宜自由クランプに変更）を使用し、足場材の固定ではゴムバンドを用いて、安定性を確保しつつも補修箇所に応じて足場材の位置を数センチ単位で移動可能な仕様とした。

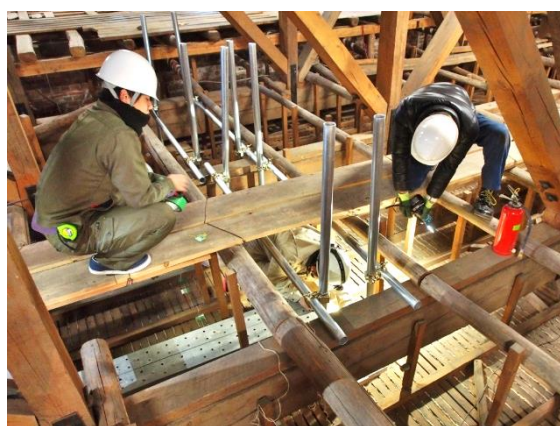
a) 既存の床板の下に潜り込ませて設置  
(この場合、施工は伏せた体勢で行う)

写真 3-17 に岩手銀行での採用した足場の運用例を示す。なお、岩手銀行での実施工記録は 3.6 項で記述する。吊り足場は、実大試験体での運用試験時と概ね変わらない方法で使用することができ、現場での足場業者の技能や、習熟度の向上も相まって、拡張性の高い運用を行うことができた。例えば、足場の架設の際、写真 3-17b)のように、U 字型に組んだ単管と長い単管をあらかじめ用意しておき、トラス下弦材に渡した 2 本の単管の間に U 字型単管を差し込む方法や、写真 3-17 c) d)のように、並列に架設した足場同士を単管で接続して手すりを追加するなど、施工個所の状況に合わせて足場の形態を変化させた。

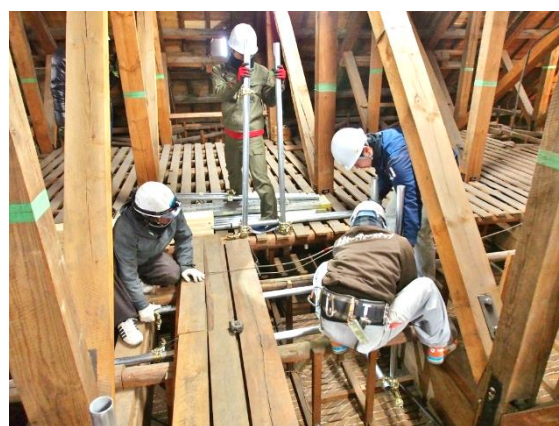
b) 足場の架設の様子 (U 字型に組んだ単管をフトコロに差し込んで締結)

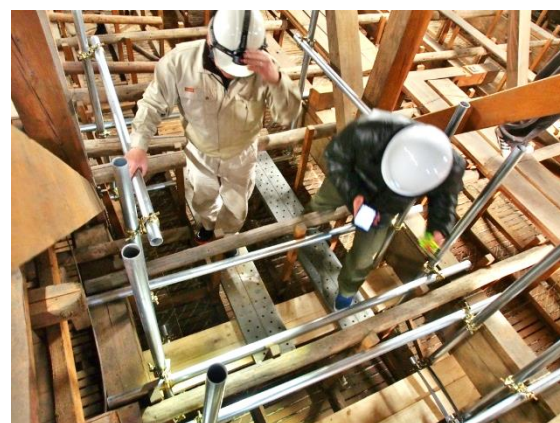
c) 複数の足場を使って拡張した例 (ここでは鋼製足場板を拡張用として用いている)

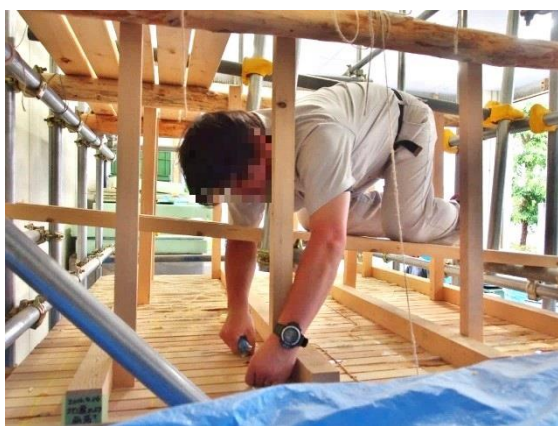
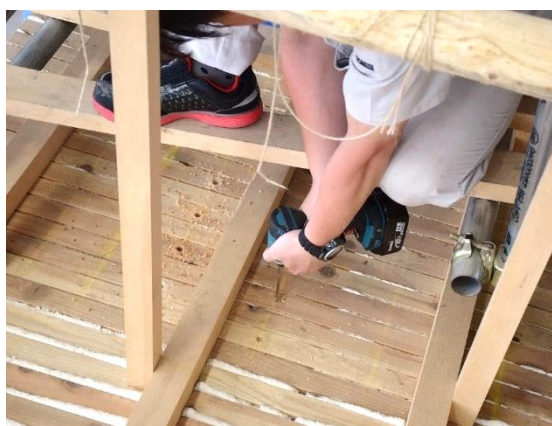
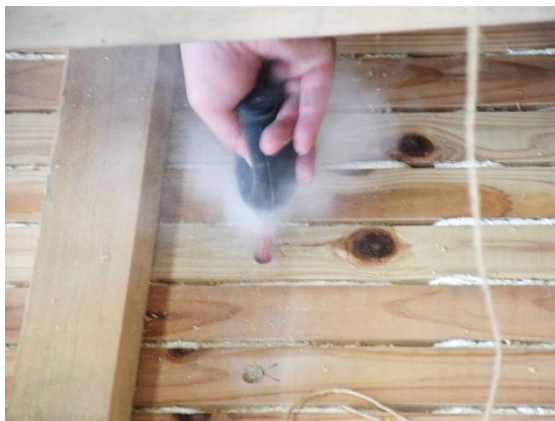
写真 3-18 実大試験体を用いた吊り足場の運用試験の様子

写真 3-18 に実大試験体を用いた吊り足場の運用試験の様子を示す。岩手銀行での実施工を前にして、作製した実大試験体を用いて施工性の確認を行った。

下弦材に見立てた単管に吊り足場を引掛けたうえで、補修に必要な機材を用いて、数か所の小幅板に穿孔したり、樹脂を注入の動作をしたり、施工現場で実際に行う予定の動作を一通り実施し、足場形状の改善や施工性の問題の有無を評価した。ここでは、作業床として鋼製床板以外に 2×4 材を用いて拡張性を持たせる案が出され、2×4 材に実際に乗って試験施工を実施し、施工性に問題ないことを確認した。

a) 施工時の体勢

b) 架設した吊り足場上での穿孔作業

c) 穿孔部の清掃

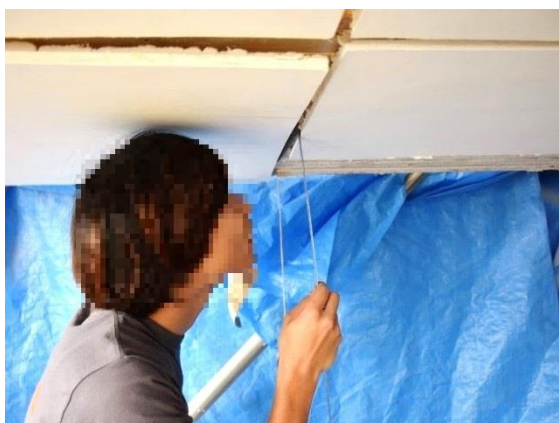
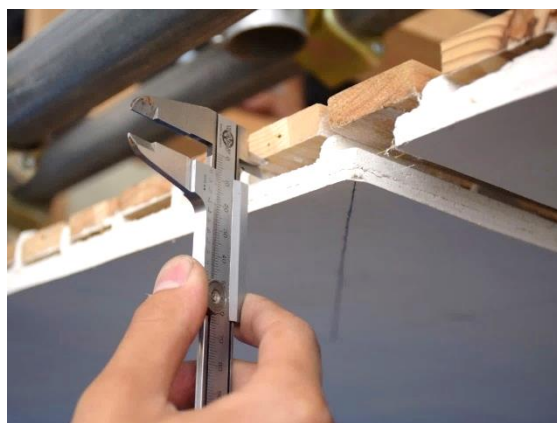
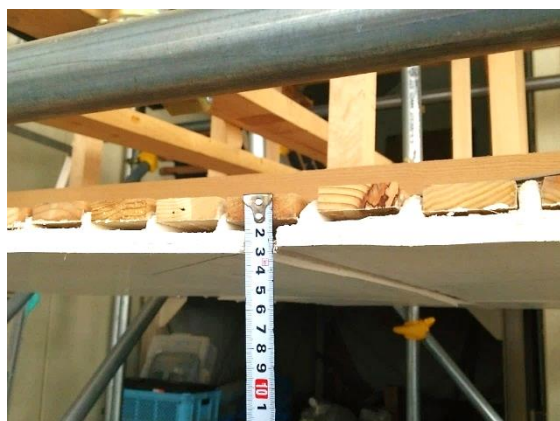
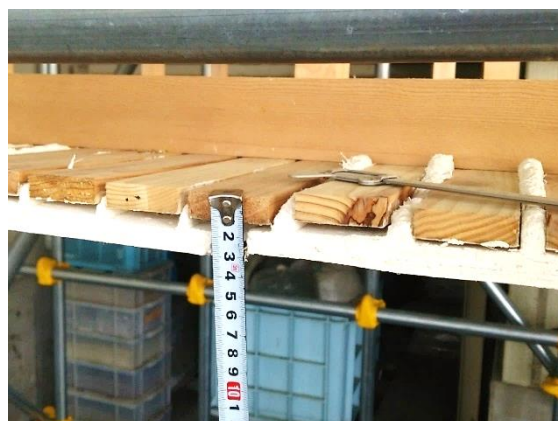
写真 3-19 実大試験体における漆喰層の劣化とその調査の様子

写真 3-19 に実大試験体における漆喰層の劣化とその調査の様子を示す。本研究で開発した木摺り漆喰天井に対する補修工法は、ひび割れや剥落を起こす懸念のある部材にアクリル樹脂を注入して、木摺り下地と漆喰層の付着力を向上させるものである。すなわち、劣化した部材に対する補修工法の効果を評価する必要があるため、実大試験体で施工した漆喰部材も、尺トンボを省略したり、目透かし幅を狭くしたり、スサ含有率を減らしたりして、4 領域で部材の持つ剥落への抵抗性を意図的に変更し、脆弱な物性を示すように調整を行った部分もある。

それに伴い、漆喰の施工から 3 か月程度経過した時点で、4 領域で漆喰層にそれぞれ変化が生じ始め、目透かし幅が狭い N1、N2 領域では顕著に漆喰層が反り返り、引掛りが抜けた部分が一部に認められるようになった。特に今回は、漆喰の硬化と共に、下地に取り付けていた堰板と目地を除去したため、漆喰層の辺縁部が片持ちになっていたことも、変形等の劣化を速めた要因と考えられる。

a) 剥離幅の測定 1

b) 剥離幅の測定 2

c) 目透かし幅の違いによる剥離幅の差異

d) 引掛り量の違いによる剥離幅の差異

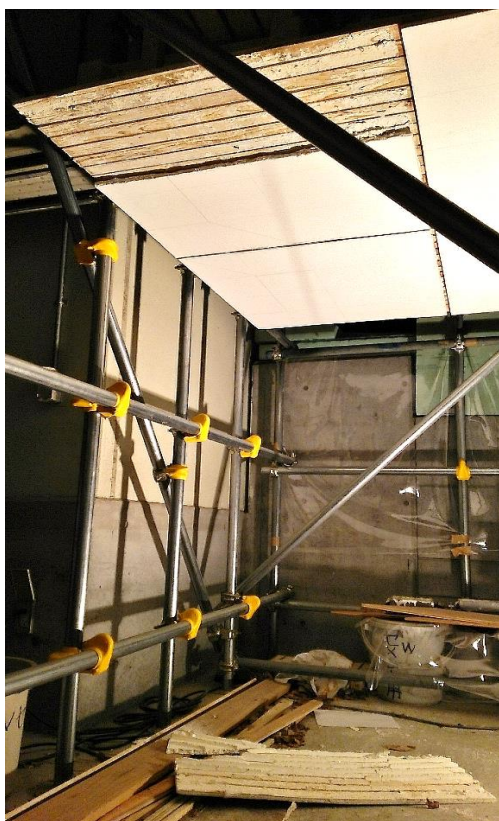
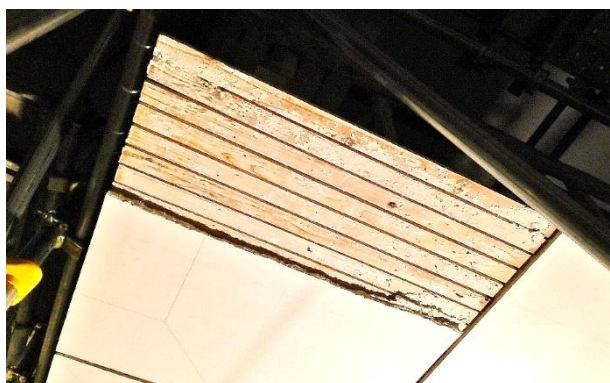
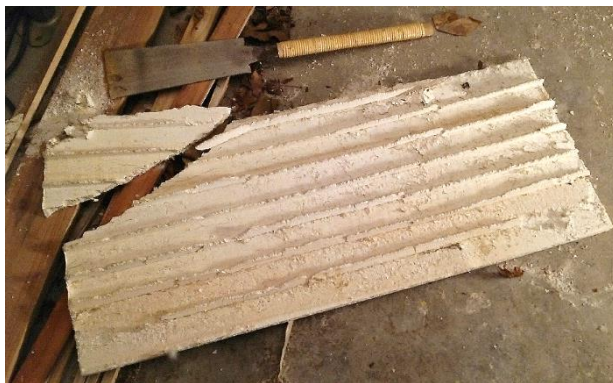
写真 3-20 実大試験体における漆喰層の一部剥落の様子

劣化の進んだ状態で補修を実施し、効果を評価する計画であったため、漆喰層の変形に対して必要最低限の処置に留めていたところ、一部の漆喰層が剥落した。写真 3-20 に実大試験体における漆喰層の一部剥落の様子を示す。剥落箇所は、最も脆弱な仕様と考えられる N2 部分で、下地からの剥離が生じていた辺縁部から内側に向かって 40cm 程進展した部分で漆喰層が折れて落下していた。漆喰の引掛りはほとんどが目透かしから抜けており、落下した漆喰層側に多く残存していたが、それも落下時の衝撃で折れている部分が多く認められた。この結果より、最も脆弱となるように調整した部分のみが剥落し、目透かし幅やスサ含有率による木摺り漆喰部材の強度への影響が図らずも実証された。一方で、以降の実験計画への影響を防ぐため、垂れ下がった部分の漆喰層（剥落箇所を除く）に対して、麻縄を下部から引掛けて上部に引っ張り上げる応急処置を施し、現状維持を図った。また、落下した破片は全て回収して保管した。

a) 剥落および落下の位置関係

b) 辺縁部から約 40cm が落下した剥落箇所

c) 落下の衝撃で一部破損した剥落片

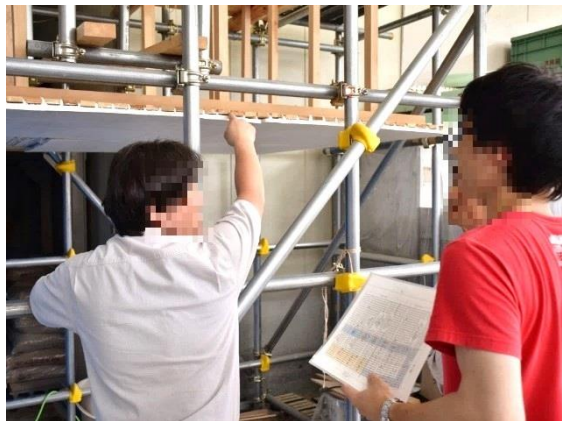
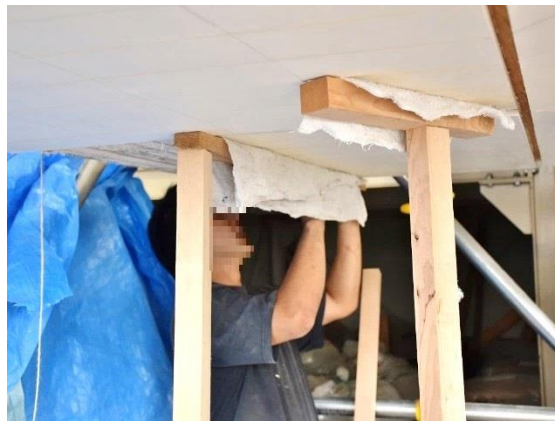
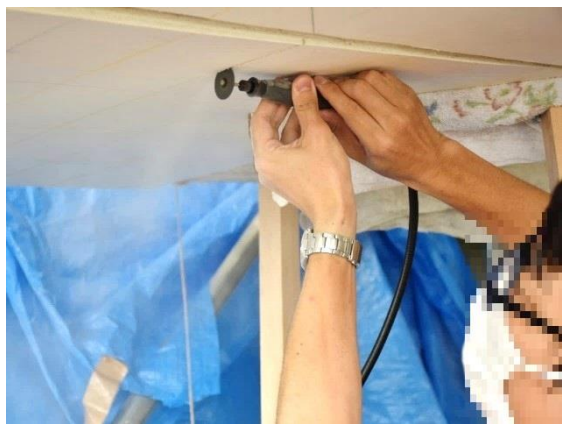
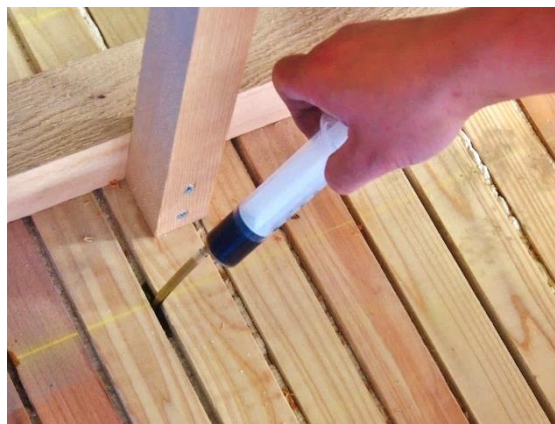
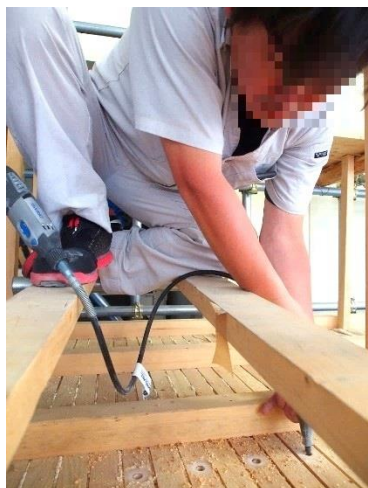
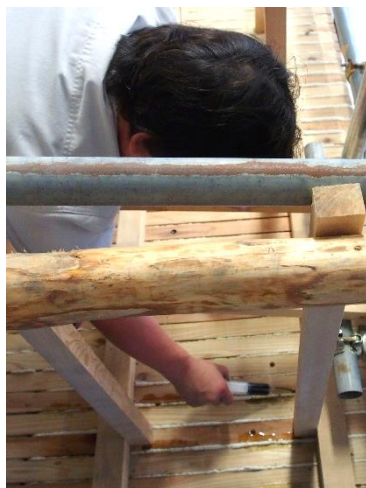
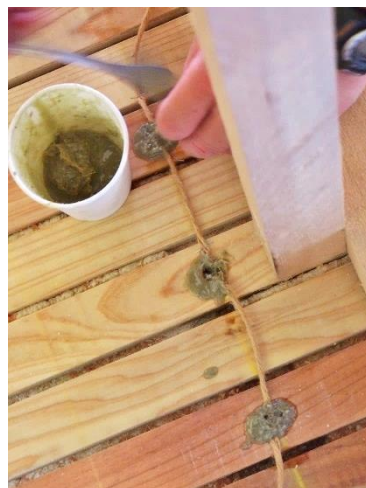
写真 3-21 実大試験体に対する補修施工の様子

a) 漆喰浮き状態・補修箇所の確認

b) 支保工の架設

c) 漆喰層の切欠き

d) 目透かし部への樹脂注入

e) 穿孔作業

f) 穿孔部への樹脂注入

g) パテによる穴埋め

補修方法は原則として、実試験体での試験施工（3.5.2）を踏襲する。実大試験体では、「穿孔注入のみ」、「目透かし注入のみ」、「穿孔注入+目透かし注入」、「補修無し」の 4 種類で施工し、補修の有無や組み合わせによって N1-A～N2-D の 8 領域を設けて、補修効果の差異を検証する。また、補修方法が異なる境界部分では漆喰層に切り欠きを入れて、ほかの領域に影響が及ばないようにする。加えて、地震によって剥落した一部の漆喰を当該補修工法と同様の方法を用いて、木摺り下地に貼り合わせて再使用する試みも行うこととした。その際は、先に小幅板へ貫通穴を穿孔しておき、そこへ剥落片を上方向に押し付けながら樹脂注入を行う方法を採用。したがって、樹脂が硬化するまで漆喰層を所定の位置に固定しておくため、漆喰の仕上面へ向けて地上から支保工を建てて、下から漆喰層を下地へ押し付ける方法を採用した。また、N1-2 断面など、漆喰層の変形が顕著な部分では、同様の方法で支保工を建てて下から押し付けることで、漆喰層の形状の矯正も含めて、安全性と外観の向上を図る補修を行うこととした。

- 1) 漆喰層が変形して下地から垂れている部位においては、あらかじめ漆喰層を下地に対して圧着させておく。そのうえで、樹脂注入は付着側（変形の始点）から剥離側（垂れている方）の順番で行うこととし、剥離している方向に向かって下地と漆喰の付着範囲を広げる。
- 2) 漆喰が剥落している部分では、先に小幅板へ貫通穴を穿孔してから落下片を下地へ圧着し、穿孔部や目透かしへ樹脂を注入する。
- 3) 穿孔注入を行う補修部分においては、実試験体および岩手銀行の施工時と同様に、穿孔深さは小幅板厚+漆喰塗り厚 $\times 0.5$ とする。実大試験体では小幅板厚、漆喰の塗り厚共に約 12mm であるので、穿孔深さは約 18mm とする。
- 4) 穿孔注入を行う部分における 1 回当たりの樹脂注入量は、穿孔部分の穴体積と同量とし、2 次注入まで行う。今回は、全ての穿孔部分の深さを先にノギスで測定し、その平均値を用いて注入量を決めた。注入時、所定の注入量に達する前に樹脂が溢れた場合はその限りでない。
- 5) 目透かし注入を行う部位において 1 回当たりの樹脂注入量は、小幅板の幅を半径とした半円の面積 $\times$ 剥離幅と同量とし、2 次注入まで行う。注入時、所定の注入量に達する前に浸透が認められなかったり、樹脂が小幅板の上に広がったりした場合はその限りでない。

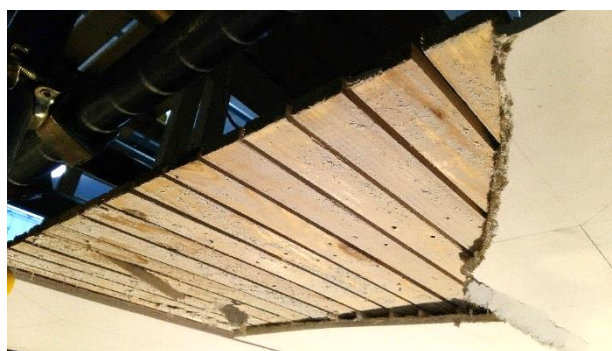
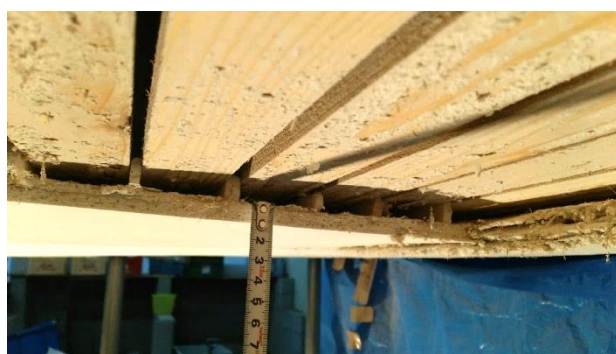
写真 3-22 2 度目の剥落の状態

写真 3-22 に 2 度目の剥落の状態を示す。実大試験体に補修を施し、約 2 週間ほどで支保工を除去し、数か月間そのままの状態経過観察を行ったところ、その間に N2-D 領域が剥落した。この部分は図 3-14 や表 3-21 に示したとおり、ほかの補修部分との比較のために樹脂注入を行っていない。そのため、漆喰層が一部剥離して垂れており、何らかの要因でめくれあがって剥落したと推測される。剥落した時期に剥落原因となるような地震は発生しておらず、原因は現段階でも不明である。

補修領域の境界に設けた切欠きによって、隣接する N2-C 領域は剥落の影響を受けておらず、剥落片は切欠きに沿って直線的に破断している部分があった。補修部分を含め、最も脆弱と推測される部分が損傷したのは前回の剥落時と同様の傾向であり、短絡的ではあるが、補修の効果およびスサ含有率による漆喰強度の関係が再度確認できた。なおその際、剥落片を貼り合わせた N2-B および N2-C 領域に異常は認められていない。剥落片は全て回収し保管したが、貼り合わせ等の補修は行わないこととし、現状のまま振動実験に供することとなった。

b) 剥落した部分の下地の詳細

c) 漆喰層が剥離している N2-C との境界部分

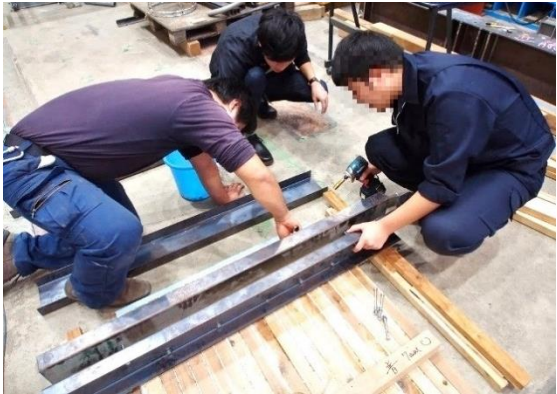
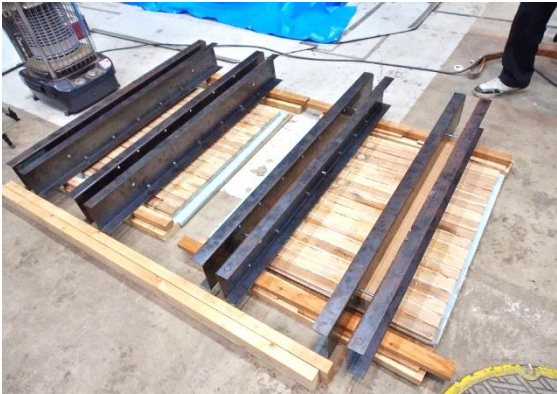
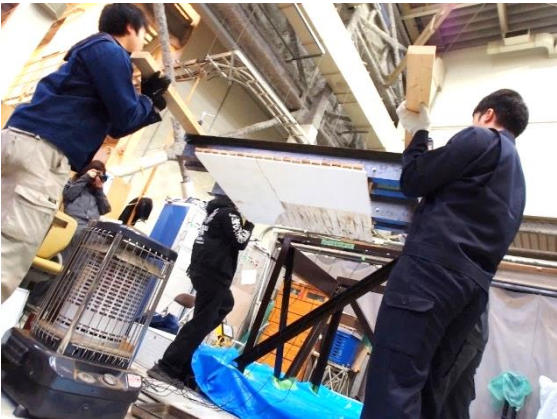
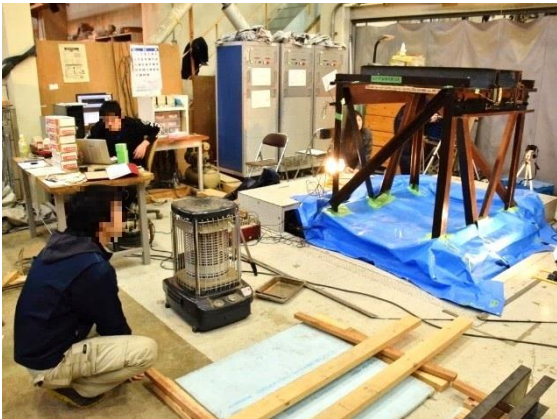
写真 3-23 振動実験の準備の様子

写真 3-23 に振動実験の準備の様子を示す。今回の振動実験で用いる加振治具へ切断試験体を垂下するための溝形鋼材は 3.5.2 で示した実試験体の実験で用いたものを利用する。溝形鋼材は前回の振動実験で既にビス穴を開けているため、前回とは鋼材の上下を逆にして新たなボルト穴を開けて用いた。小幅板を固定している釘に干渉せぬように注意しながら、小幅板と平行方向に野縁へボルト穴を開け、その位置に合わせて溝形鋼材にも穴を開けた。溝形鋼材の取り付けは振動台のある構造実験棟で行い、切断試験体の野縁へボルトで締結、圧着せしめた。

写真 3-23 に振動実験の準備の様子、図 3-15 に各切断試験体の加振機材を含めた見下げ図を示す。加振治具も前回の実験時のものを利用する 3.5.2 と同様に、加振治具を振動台のステージに装着し、治具の直下に緩衝材を敷いてから、周辺を養生シートで覆った。溝形鋼材を取り付けた切断試験体に仮設の持ち手を装着し、加振治具へ垂下せしめた。

a) 溝形鋼材の野縁への取り付け

b) ボルト締結完了

c) 加振治具への吊り下げ

d) 試験体位置の確認、加振準備

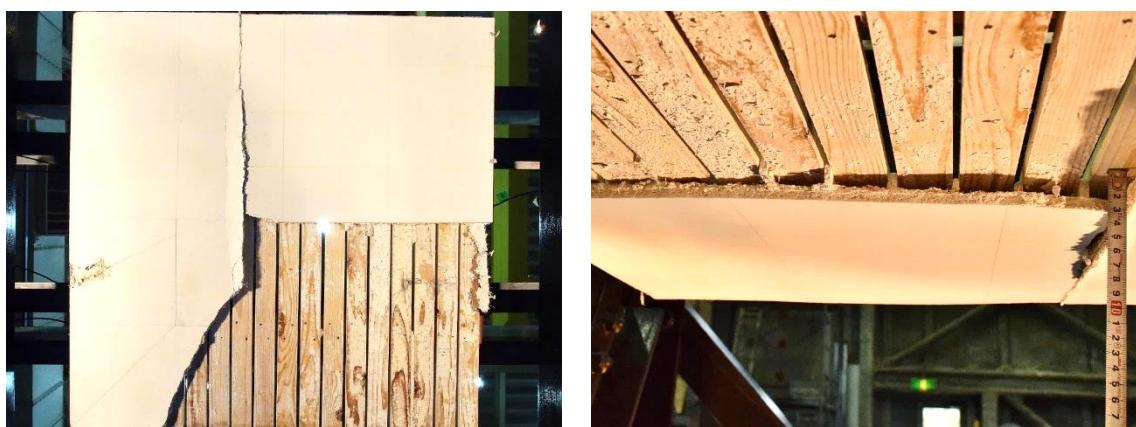
写真 3-24 加振前の N2 試験体の状態

写真 3-24 に加振前の N2 試験体の状態を示す。N2-D 領域は既に剥落しているため、補修部位における補修方法とその組み合わせの比較に特化して評価を行った。写真 3-24 b) に示すように、N2-D に隣接する N2-C 領域は約 10mm の剥離を起こしている。この部分は N2-C 領域の中でも補修を施していない N2-B 側 (写真向かって右側) であり、元々剥離を起こしていた漆喰層を圧着して樹脂注入した部位 (写真向かって左側) は再剥離や仕上面のひび割れは確認されていない。このことから、仮に漆喰の変形量が樹脂注入前と変化していない場合、樹脂注入がなされていない反対側の漆喰層が引きはがされていることも考えられるため、漆喰層の形状の矯正を伴う補修の場合、その周辺への影響も考慮に入れる必要があるといえる。

a) 見上げ

b) 剥落した N2-D と隣接する N2-C の断面
