木摺り漆喰吊り天井の力学的挙動と  
持続可能な利活用に向けた健全度評価手法の提案

Mechanical Behavior and Soundness Assessment for Sustainable Utilization of  
Suspended Lath and Plaster Ceilings

岡 健太郎

2023 年 12 月

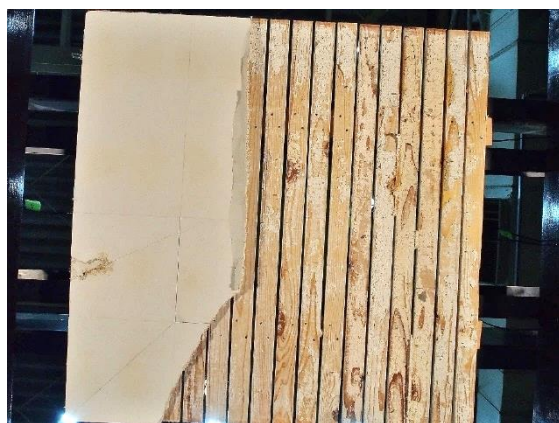
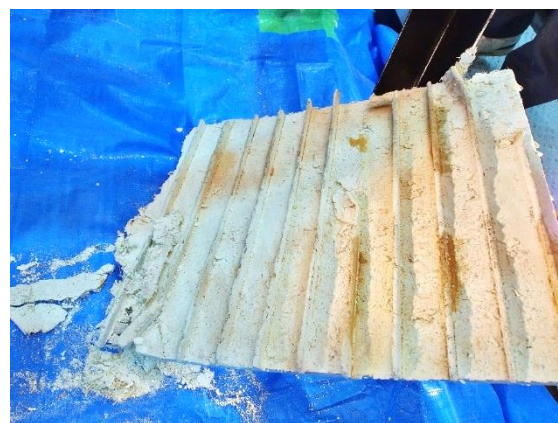
写真 3-25 剥落後の N2 試験体の状態

写真 3-25 に剥落後の N2 試験体の状態を示す。N2 試験体は 900gal・5Hz・300s の入力波 (No.7) までは試験体の断面から漆喰の粉塵が少量落ちる程度であり、顕著な損傷は認められなかった。そこで、3.5.5(2.4)に示したとおり、SWEEP 波を入力して試験体の固有周期を策定し、共振を起して漆喰層を強制的に剥落させる方法を採用した。

落下片は、目透かしから脱落した漆喰引掛りが多く残存しており、原型を留めていることから、引掛りに対して外力が働かず、そのまま抜け落ちたことが考えられる。漆喰引掛りの一部にも樹脂による変色が認められるが、その形状のまま硬化しており、目透かし部分との付着を裏付ける形跡は確認できない。

一方で写真 3-25 a)の左側、すなわち N2-A、N2-B は以前剥落した漆喰層を貼りつけた部分であるが、今回の加振では顕著な損傷は認められていない。また、貼り付け時に下地と干渉する一部の漆喰引掛りを除去しているので、漆喰の引掛りが全く無い部分が存在していることを勘案すると、小幅板の見付部分と漆喰層の接触面においては樹脂による十分な付着力を有していることを示しており、この範囲では樹脂による効果が認められた。

a) 剥落後の見上げ (N2-C 領域が剥落)

b) N2-C 領域の剥落片

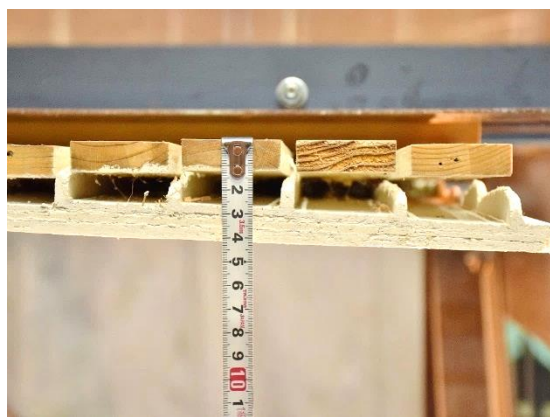
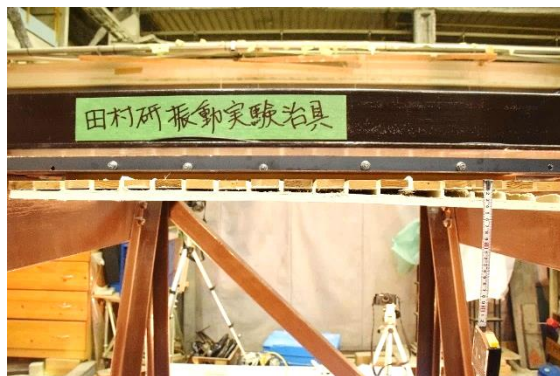
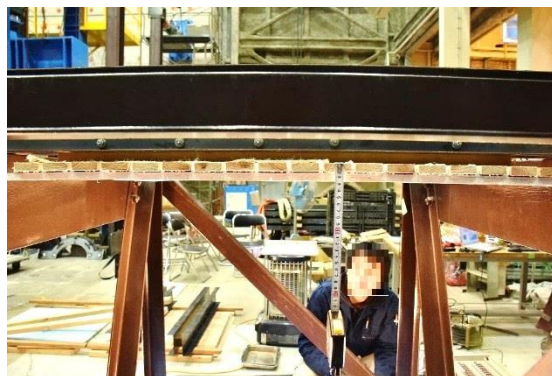
写真 3-26 加振前の N1 試験体の状態

写真 3-26 に加振前の N1 試験体の状態を示す。加振前から N1-C 領域は剥離が進んだ状態であることに加えて、樹脂注入を行っていない領域であるので、N1 試験体の中では最も脆弱な部位であると筆者らは推測していた。また、反対側の N1-A および N1-D 領域のほとんどに補修を施しているため、加振前の段階では N1-2 断面に顕著な剥離は認められていない。加えて樹脂注入箇所の一部では漆喰層変形に対する矯正を兼ねた補修を行ったが、その影響とみられる仕上面へのひび割れはなく、外観上の故障は認められていない。

b) 加振前の N1-C 領域の剥離(無補修部分)

c) 加振前の N1-1 断面(一部無補修)

d) 加振前の N1-2 断面(全面補修)

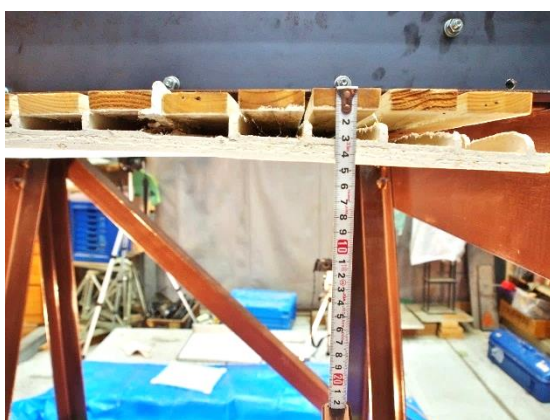
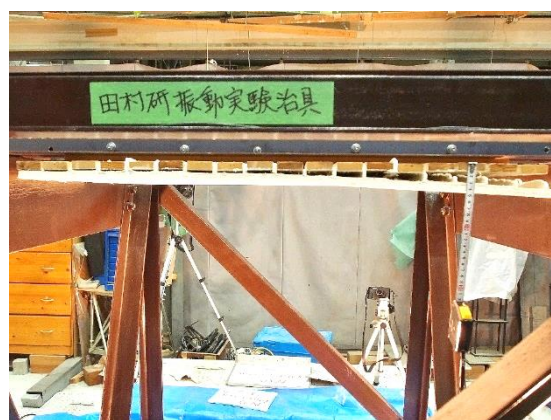
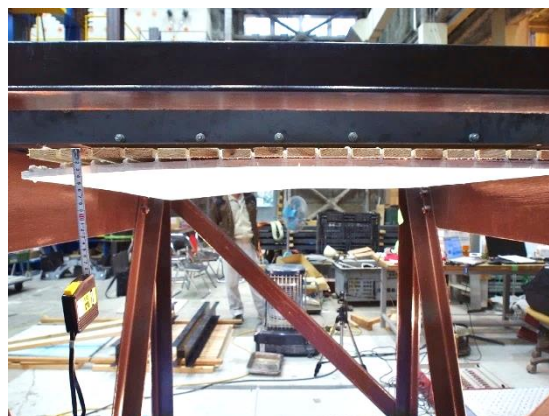
写真 3-27 700gal・4-10Hz・120s (No. 14) までの試験体の状態

写真 3-27 に 700gal・4-10Hz・120s (No.14) までの試験体の状態を示す。加振を開始し、段階的に加速度を大きくしていったが、900gal・5Hz・120s の入力波 (No.11) までは顕著な損傷は認められなかった。そのため、先に加振した N2 試験体と同様に、SWEEP 波を入力して、共振によって強制的に剥落させる方法を採用した。その結果、800gal・2-7.5Hz・120s (No.13) の加振後において、N1-C 部分の剥離幅が大きくなり始めた。一部では漆喰引掛りの漆喰層からの破断も認められ、漆喰層の剥離が内側方向へ進展しつつあることが認められた。

次に、700gal・4-10Hz・120s (No.14) を加振したところで、N2-C 領域の剥離はさらに進展し、N1-1 断面の中央部を始点に漆喰層が屈曲しだした。また、剥離の範囲は N2-C 領域の反対側の N1-D 領域まで進展した。

a) N1-C 領域の剥離幅の拡大

b) N1-1 断面の剥離の進展

d) 剥離が N1-D 領域へ拡大

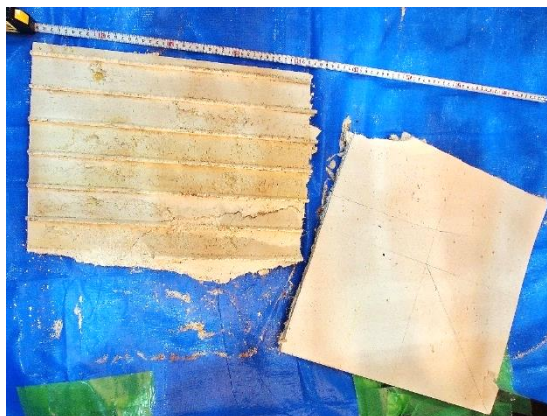
写真 3-28 剥落後の N1 試験体の状況

この注入位置に相当する部位を剥落片で確認すると、写真 3-28 b)に示すように、穿孔した形跡は認められたが、樹脂の浸透を裏付ける漆喰の変色や硬化部分は確認されなかった。つまり、N1-C 領域の剥落に引きずられる形で、漆喰層内部における樹脂の浸透・未浸透の界面で漆喰が破断して剥落したと考えることができる。

b) N1-C・D 領域の剥落片

また、両試験体における剥落性状の共通点として、無補修の漆喰層の剥落に引きずられる形で補修部分が剥落したことが挙げられる。つまり、顕著な剥離がもともと生じている漆喰層を補修した部位や、無補修の部位をトリガーとする剥離・剥落の進展を抑制する効果は限定的といえる。一方では、剥落片の漆喰引掛りを除去したうえで貼り付けて再使用した漆喰層に損傷が認められなかったことや、写真 3-28 a)のに示す N1-D 領域の如く、補修部位の手前で漆喰層が破断する結果も勘案すると、樹脂による付着力の向上、剥落抑制の効果は認められる。以上より、補修を実施した部位であっても、既存部材の物性や劣化程度に大きな影響を受けることは明確である一方で、剥離・剥落のトリガーとなる部位を中心とした補修を実施すれば、部材全体の付着力を底上げできると考えられる。それには、予防保全的な考えのもと、既存部材の健全度評価によって脆弱な部位を的確に判断し、何らかの修繕が必要と思われる場所には適切な処置を施すことが肝要であり、それが建造物における構造部材・非構造部材を含めた広義的な安全性につながると結論付ける。

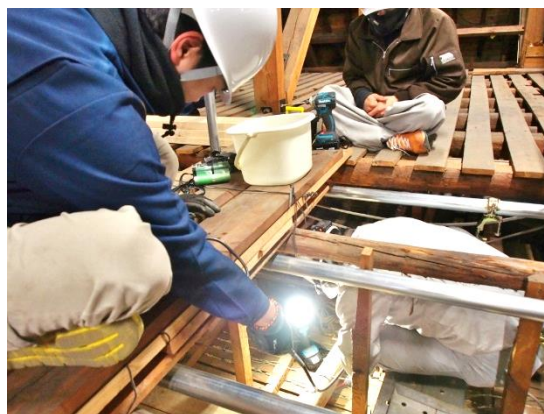
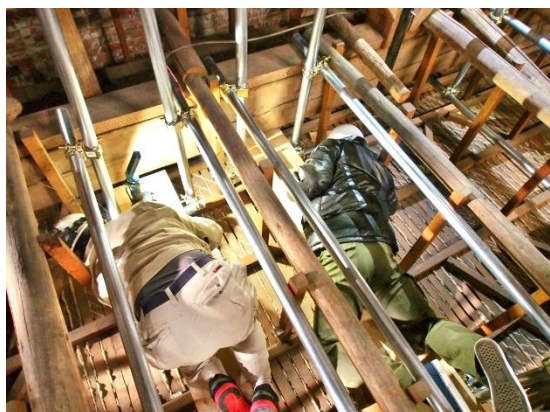
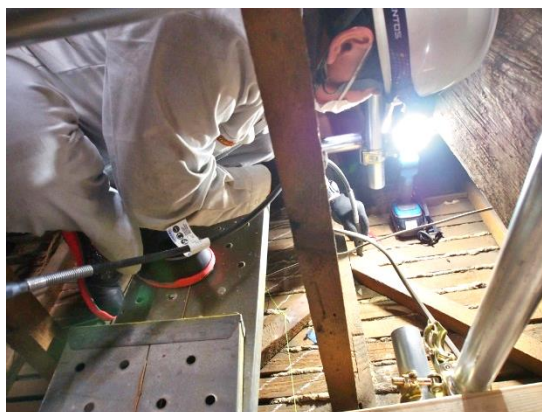
写真 3-29 施工現場における足場板上での施工の様子と体勢

図 3-18 に吊り足場の概念図、写真 3-29 に施工現場における足場板上での施工の様子と体勢を示す。先述のとおり、現場での設置の前に実大試験体を作製したうえで足場形状の検討を行い、門型の足場を基本形状として数基用意し、施工個所の各部材の配置に合わせて形状を変えて架け替える方針となった。一方で、既存の床板が多く設置されており、可能であれば一時的に撤去したうえで施工を行うが、大断面を持つ根太や、部材が強固に締結されている場合は撤去が困難なため、その際の施工は吊り足場の上に伏せる体勢を強いられるため、良好な施工環境とはいえない難い部分もある。

a) 施工作業の補助員

b) 伏せた体勢

c) しゃがんだ体勢

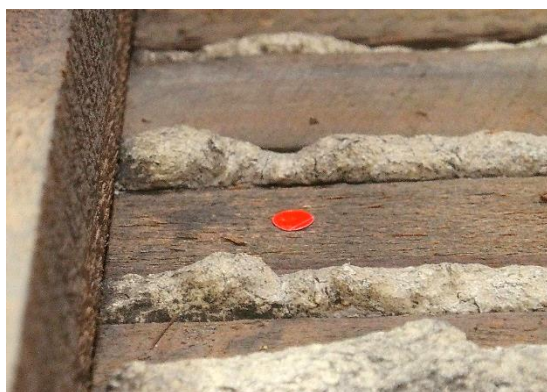
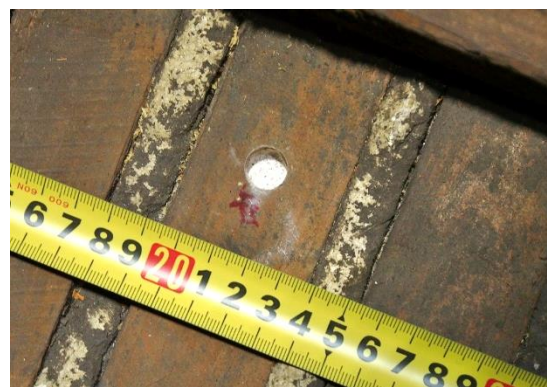
写真 3-30 施工現場における足場板上での施工の様子と体勢

写真 3-30 に穿孔作業の様子を示す。小幅度のめくり上がりや漆喰層の貫通に注意しながら、小幅度に所定の深さまで穿孔を行った。穿孔中の穴深さを認識するため、こまめにドリルビットを引き抜いて穴内部の様子を確認した。その際、樹脂の浸透に影響が出るため、穴内外に残存する削りカスをブロワーや掃除機で除去する。また、穿孔を繰り返すとドリルビットが過熱するため、予備のビットを数本用意しておき、定期的に付け替えて冷却しながら作業を行った。

a) 穿孔箇所のマーキング (カラーシール)

d) 穿孔終了後の樹脂注入穴

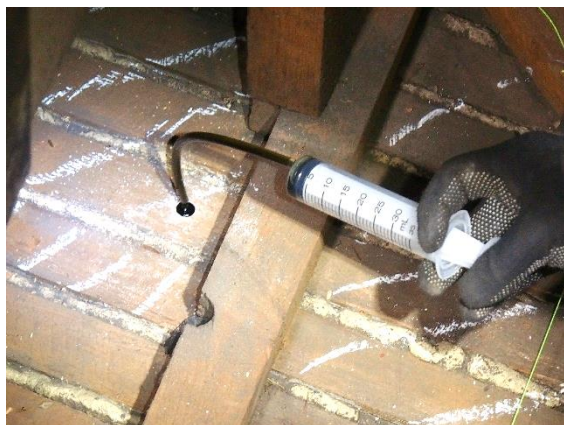
a) 注射器での樹脂注入

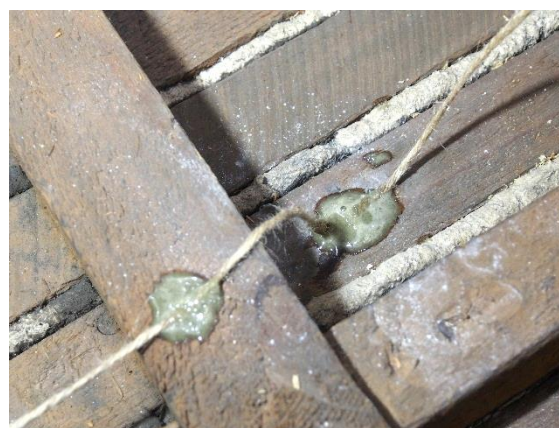
b) パテ充填後（野縁上の麻紐も固着）

写真 3-32 にパテ充填と麻紐締結の様子を示す。最後の樹脂注入から 60 分以上経過した後、既調合漆喰と樹脂を同質量ずつ混合したパテを、薬さじを用いて穿孔部分の埋め戻しを行う。その際、一度に多量のパテを充填すると、穴内部に気泡が残る可能性があるため、穴の壁面を伝わせるように埋め戻した。また、挿入した麻紐に弛みがある場合は、野縁や小幅板等の木部の上で麻紐を捻って突っ張った状態にしたうえで、その部分にパテを被せて固着させた。最後に、ひび割れを跨ぐように配置された麻紐の端部を、天井部材を支持する最も基盤の部分に締結する。今回は、下弦材に麻紐を結び付けた。
