アーチの構造と強度

東京都立戸山高等学校 SS物理 2年 鈴木海渡

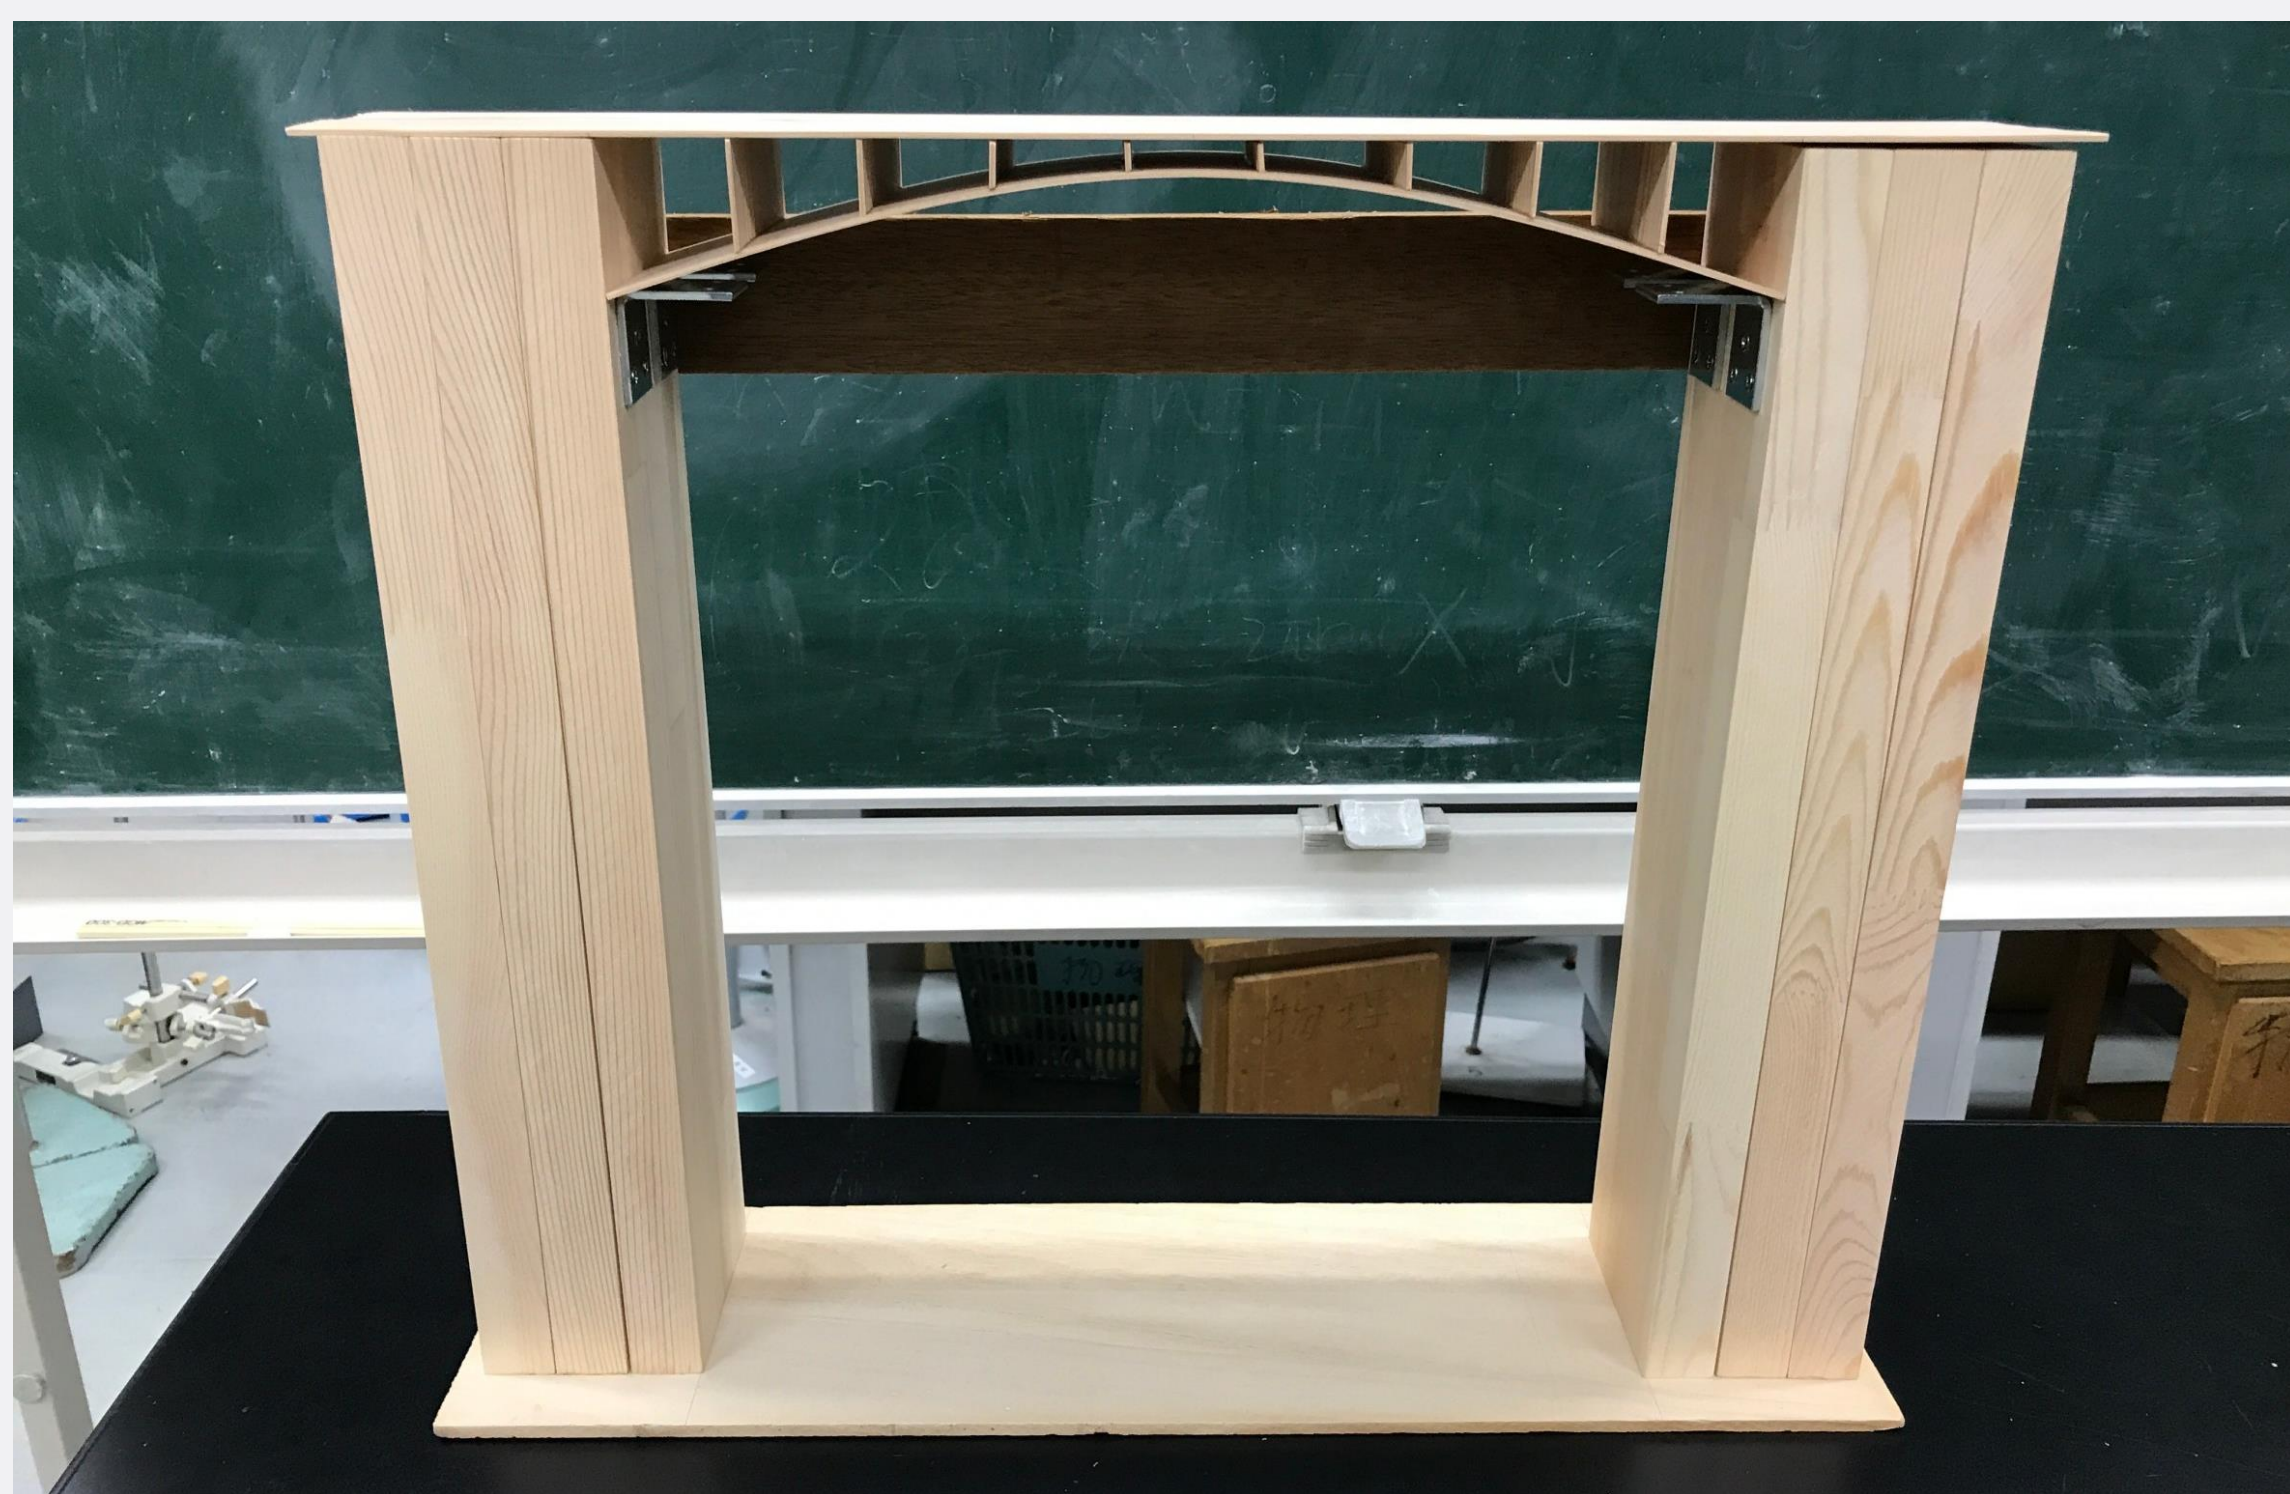
以下のような上路アーチを作成する。

この上路アーチの上面中央から下向きに加えられた力に対する耐久力を強度として実験を行う。

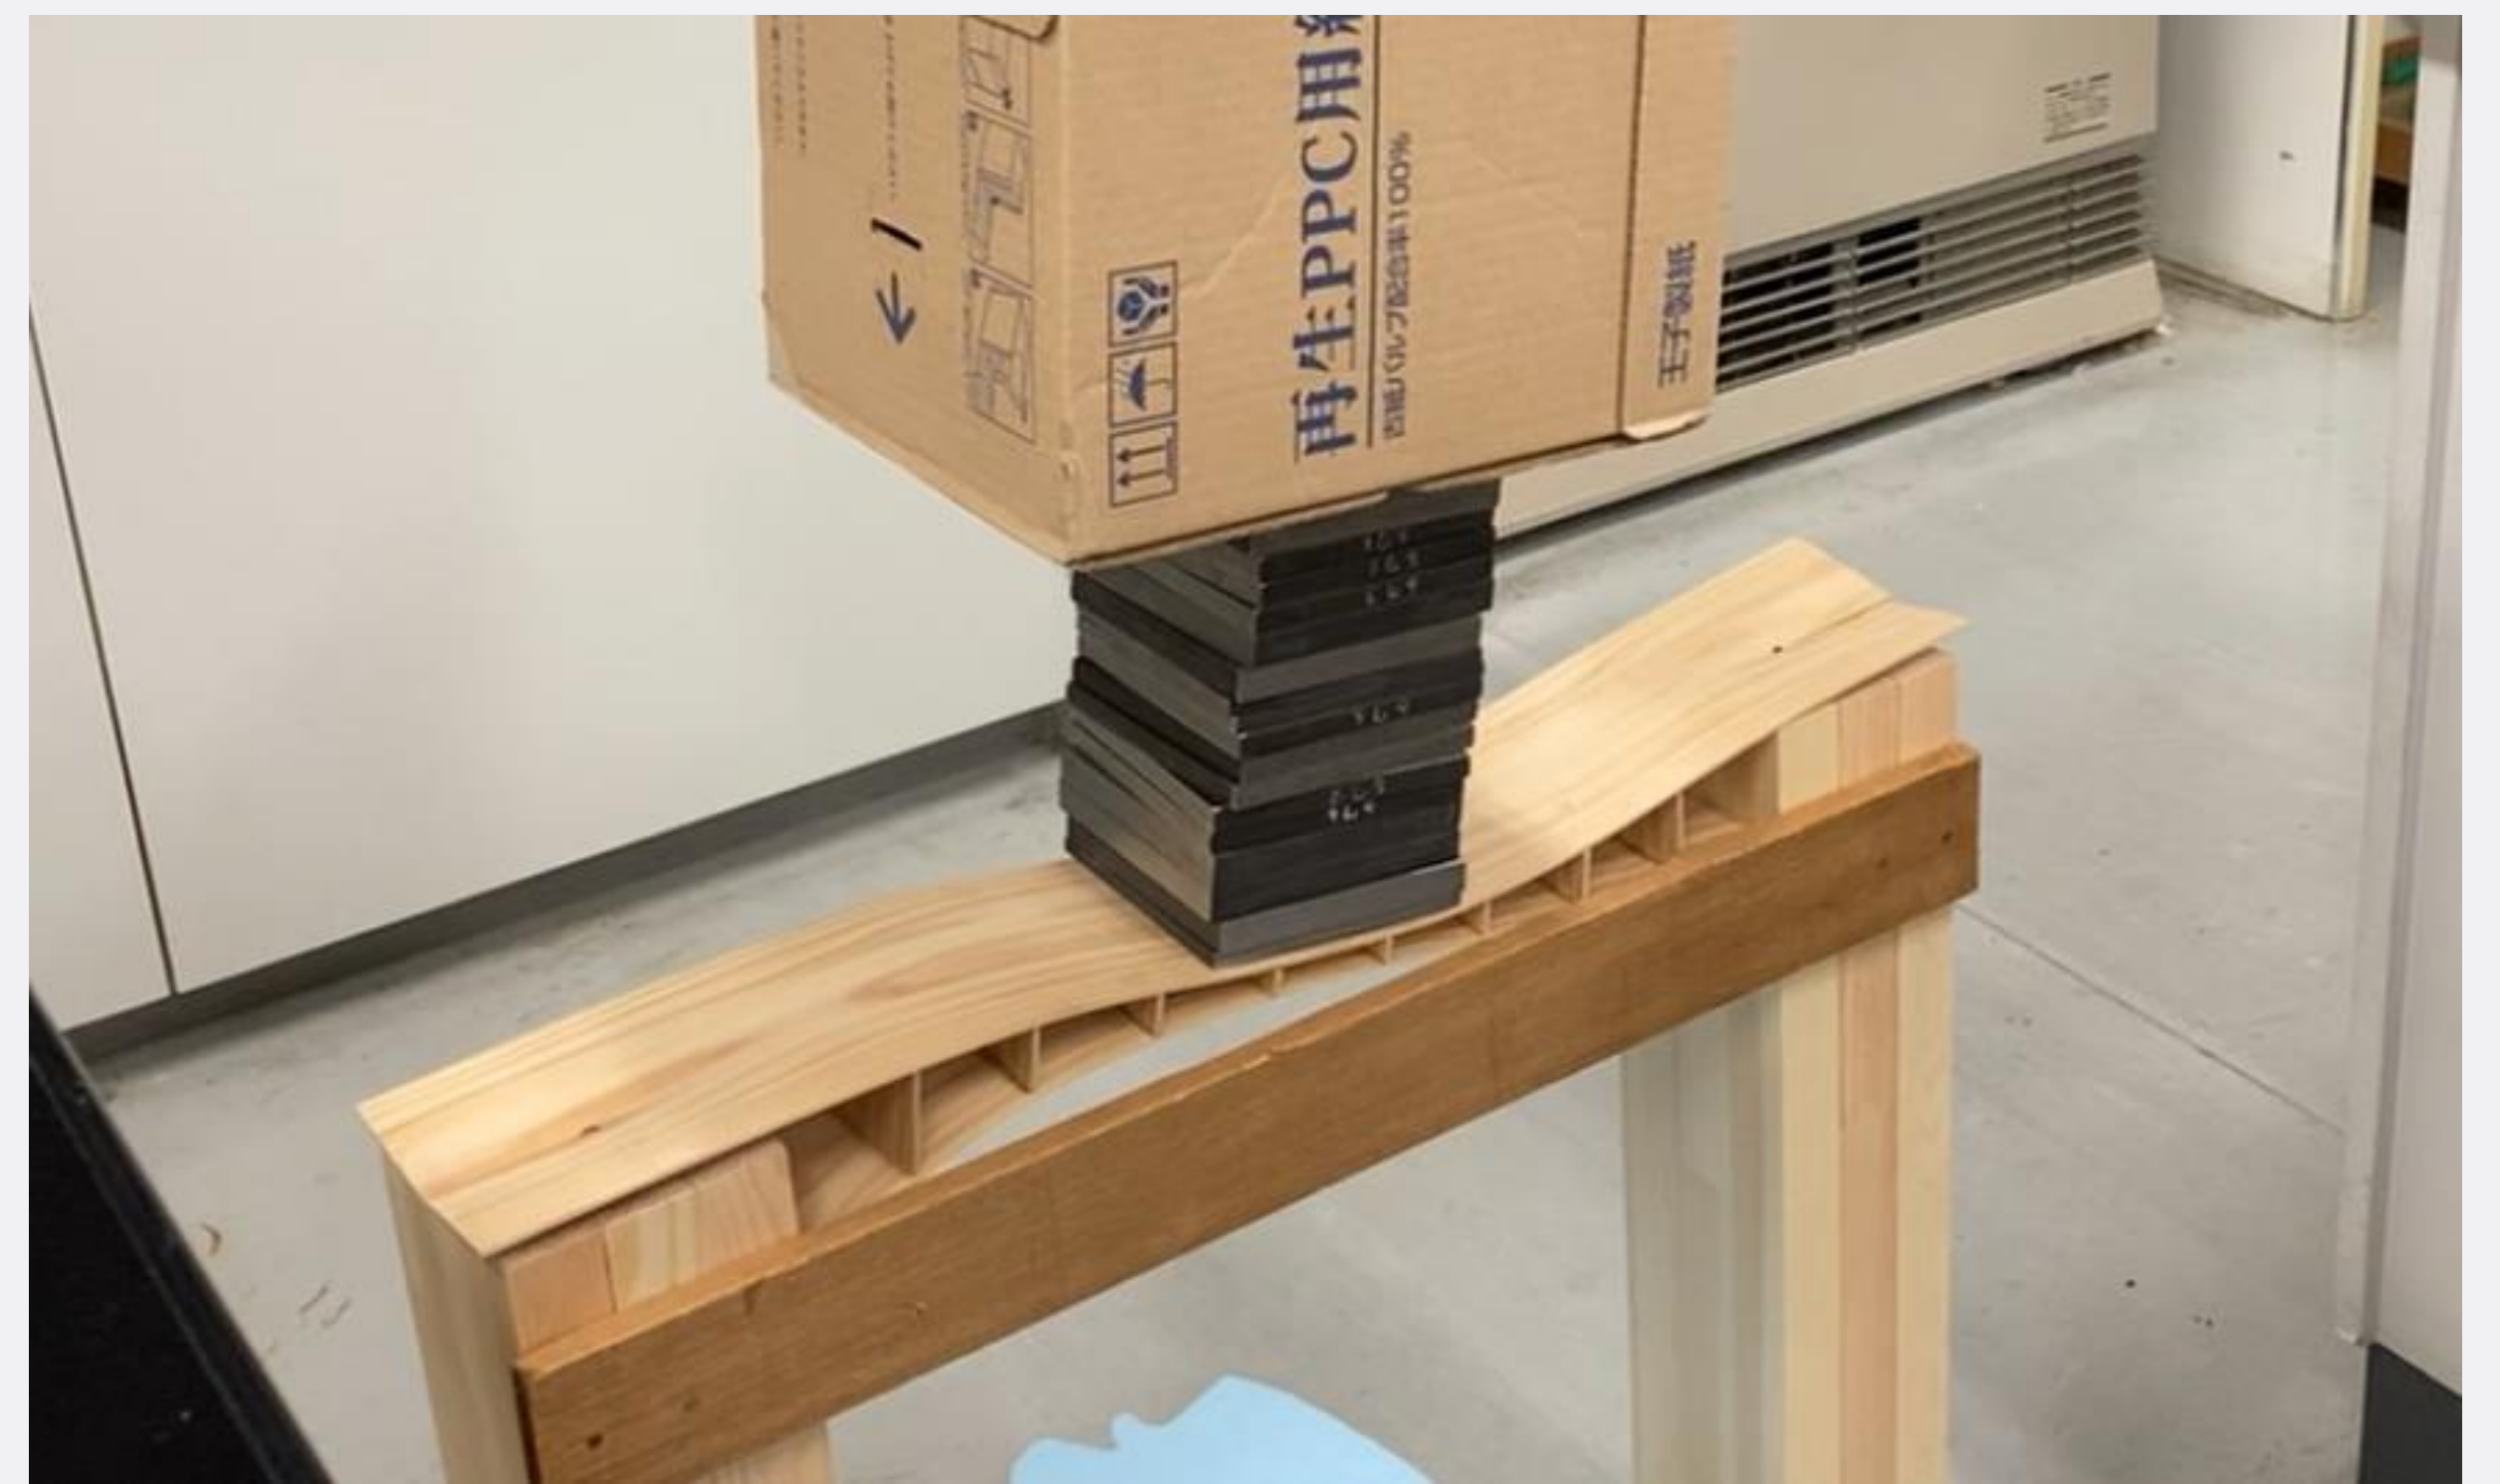
アーチライズ比10の上路アーチに錘を乗せた結果、計25.4kgの錘を乗せた後にアーチは崩壊した。

崩壊する直前の様子

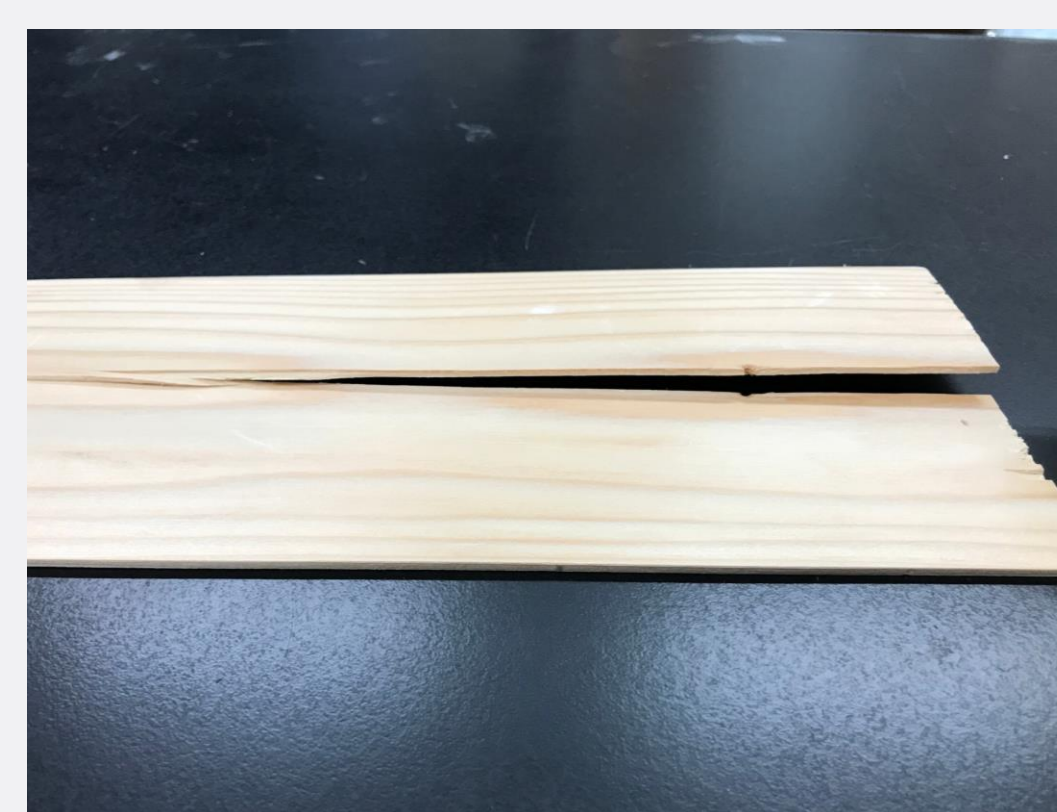
正面左側

実験後、割れた木材を観察すると、アーチの桁と土台を固定する釘を打った部分から裂けるように割れていたことが分かった。また、上路アーチの崩壊中の写真から、実際にその部分が裂けたことで崩壊が起きたことも読み取れた。

このことから、釘での固定部分に多くの負荷がかかって崩壊したことが分かった。

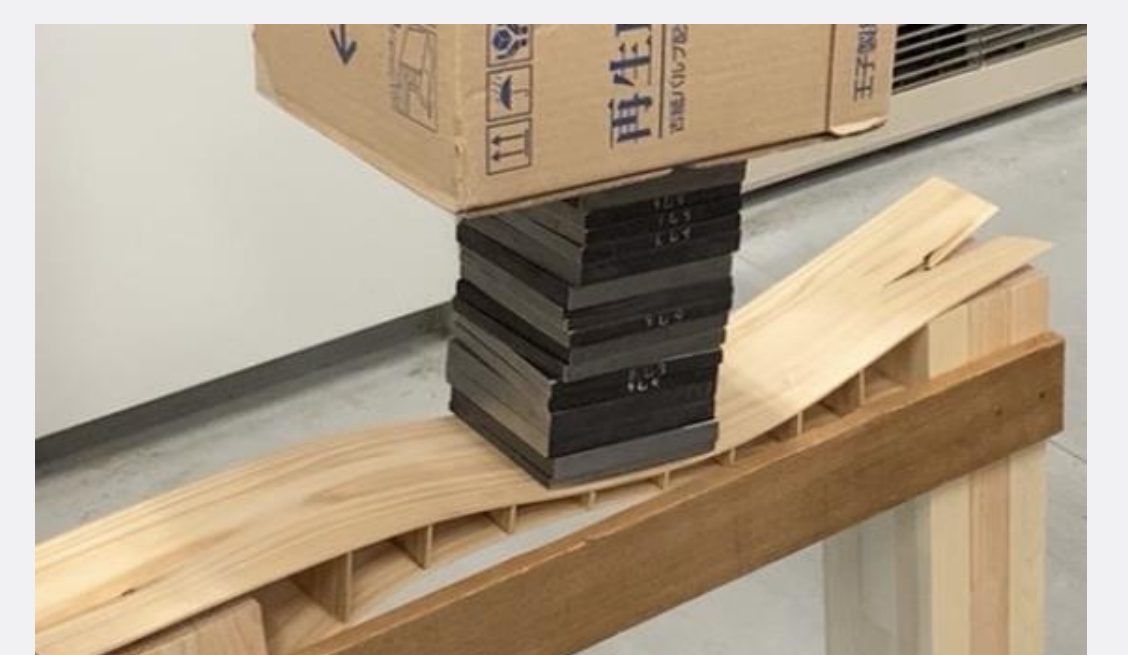
崩壊の様子
